# **RAPPORT D'ENQUÊTE**

**Accident mortel survenu à un travailleur  
le 29 novembre 2006 à l'entreprise Le Groupe Luxorama ltée  
630, boulevard Roland-Godard  
Saint-Jérôme**

**Date du rapport : 27 juin 2007**

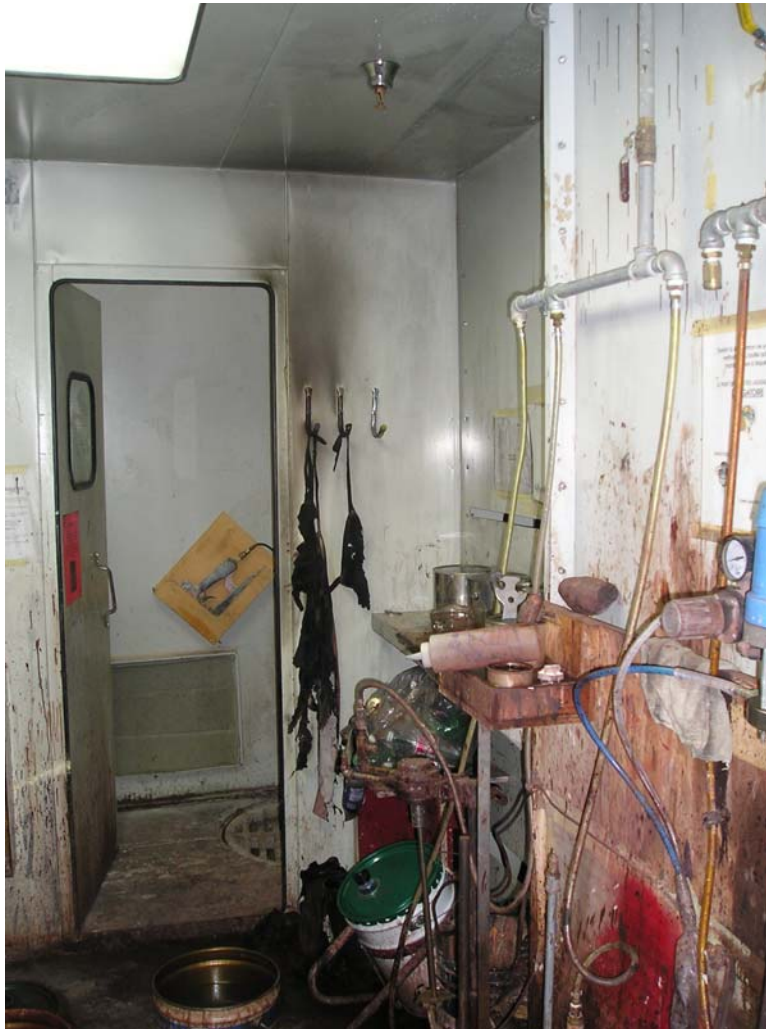
Le 29 novembre 2006, vers 1 h 30, monsieur M est retrouvé brûlé près de la porte 8A de l'atelier de peinture suite à un incendie dans la chambre de mélange de la cabine de pulvérisation n°5 (ci-après nommée cabine n°5).

Une décharge électrostatique provenant du peintre allume un incendie dans la chambre de mélange n°5.

Lors de la visite du 29 novembre 2006, une décision d'interdire le nettoyage de l'équipement de pulvérisation dans la chambre de mélange de l'atelier de peinture et le déplacement de contenants de liquides inflammables ouverts est émise et vise notamment à éviter toute activité pouvant provoquer un incendie. De plus, les lieux de l'accident, soit la cabine n°5 et sa chambre de mélange ainsi que les abords intérieur et extérieur de la porte 8A, sont maintenus inchangés à la demande des inspecteurs (réf. : rapports RAP9053528 et RAP0391893).
