## **RAPPORT D'ENQUÊTE**

**Accident mortel survenu à un travailleur  
de 9151-1634 Québec inc. connu sous le nom de  
Les entreprises J.L.R. à La Sarre le 6 juin 2007**

**Date du rapport : 6 décembre 2007**

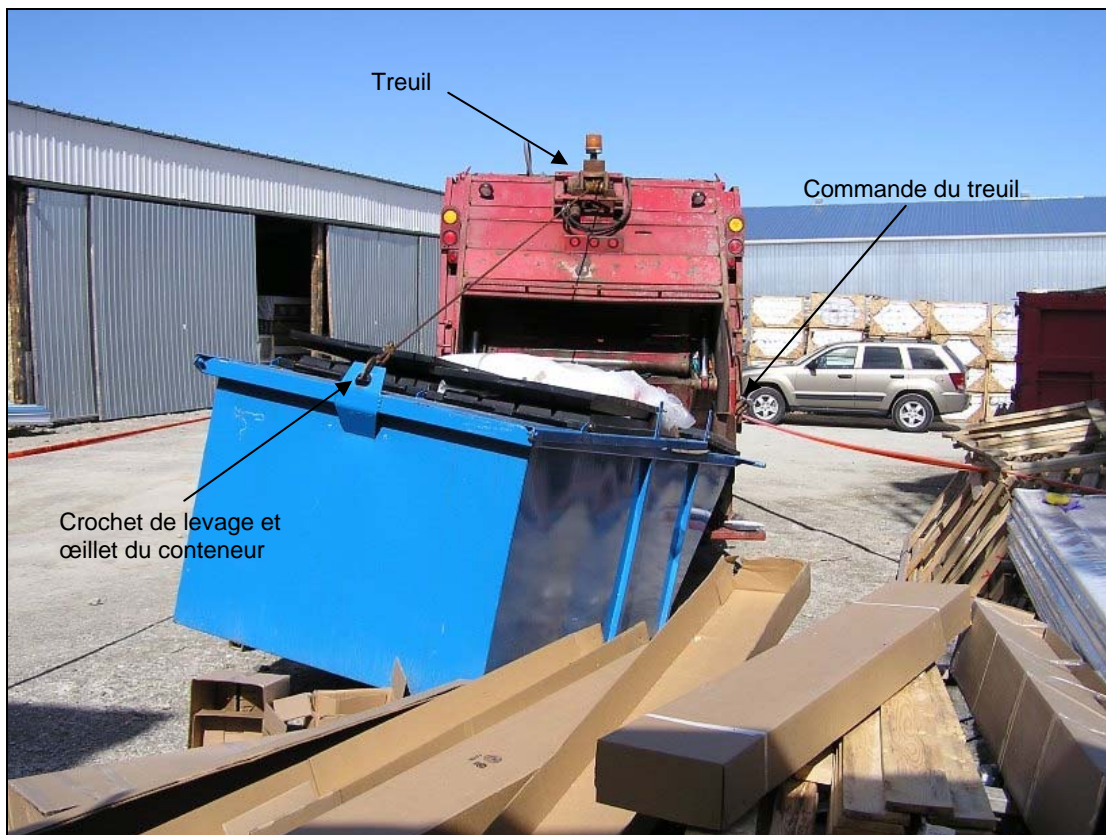
**Photo 1 : Lieux de l'accident**

Pour procéder au levage du conteneur, un éboueur actionne le treuil relié au crochet de levage pendant que l'autre éboueur ramasse les matières recyclables au pourtour du conteneur. Lorsque le conteneur atteint une hauteur d'environ 1,2 m, le crochet de levage sort de l'œillet du conteneur et ce dernier tombe sur l'éboueur qui se trouve alors en dessous du conteneur.

L'éboueur décède suite aux blessures subies lorsque le conteneur tombe sur lui.
