RAPPORT D'ENQUÊTE

**Accident grave survenu, sur un convoyeur, à un travailleur
de l'entreprise DMS Saint-Pie, le 27 août 2007,
au 8005, boulevard Grande-Allée à Brossard**

Date du rapport : lundi, 31 mars 2008

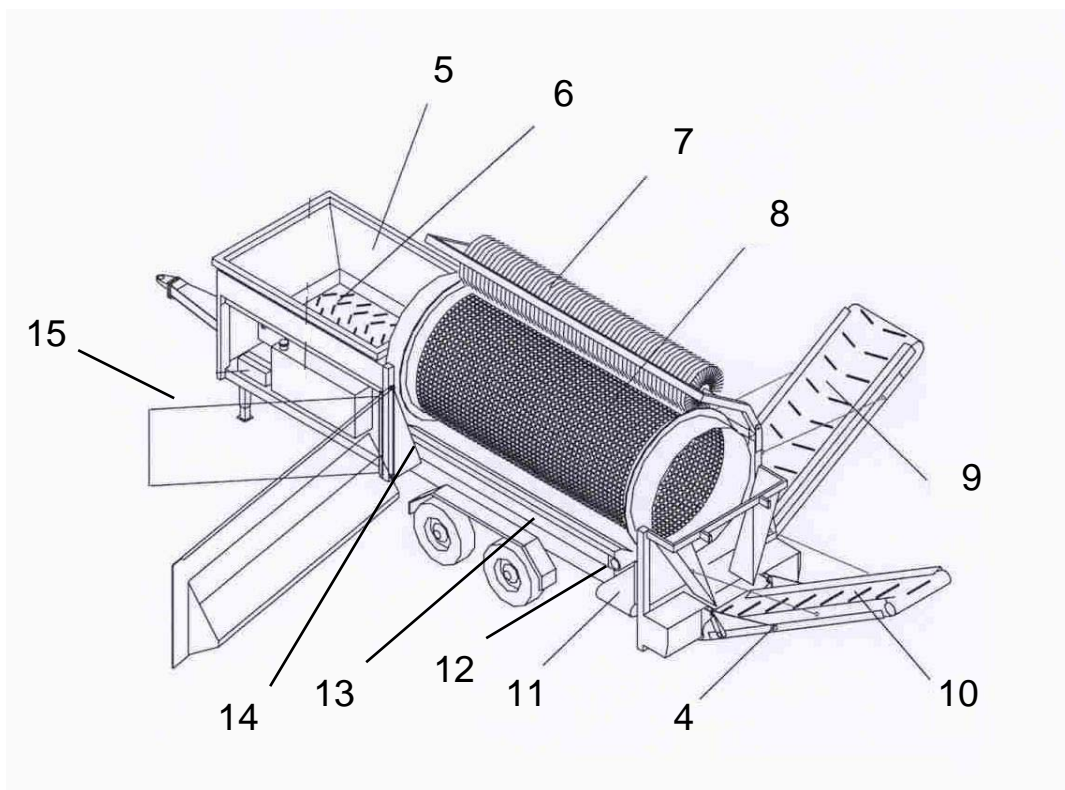
Machine à tamiser vue du côté gauche

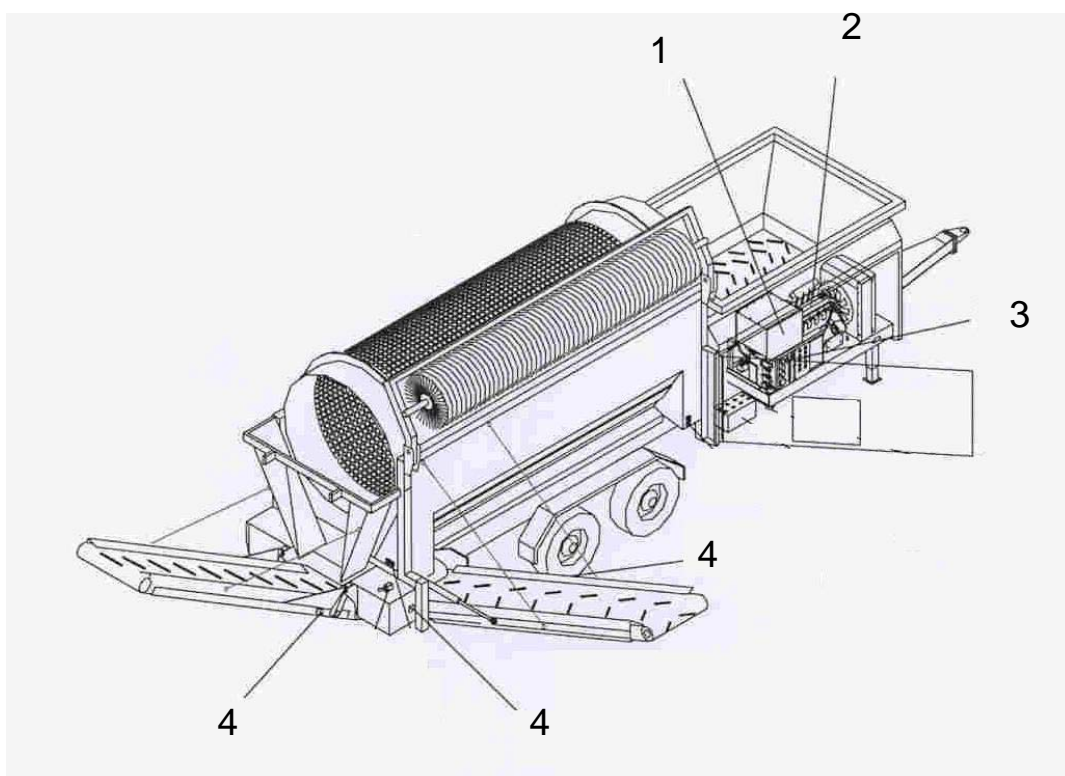
Machine à tamiser vue du côté droit

1. Réservoir hydraulique
2. Moteur diesel
3. Panneau de commande
4. Arrêt d'urgence
5. Trémie
6. Convoyeur de la trémie
7. Brosse
8. Tamis cylindrique rotatif
9. Convoyeur latéral de sortie
10. Convoyeur arrière de sortie
11. Convoyeur transversal
12. Tambour de tête du convoyeur longitudinal
13. Convoyeur longitudinal
14. Tambour de queue du convoyeur longitudinal
15. Porte à ouverture horizontale

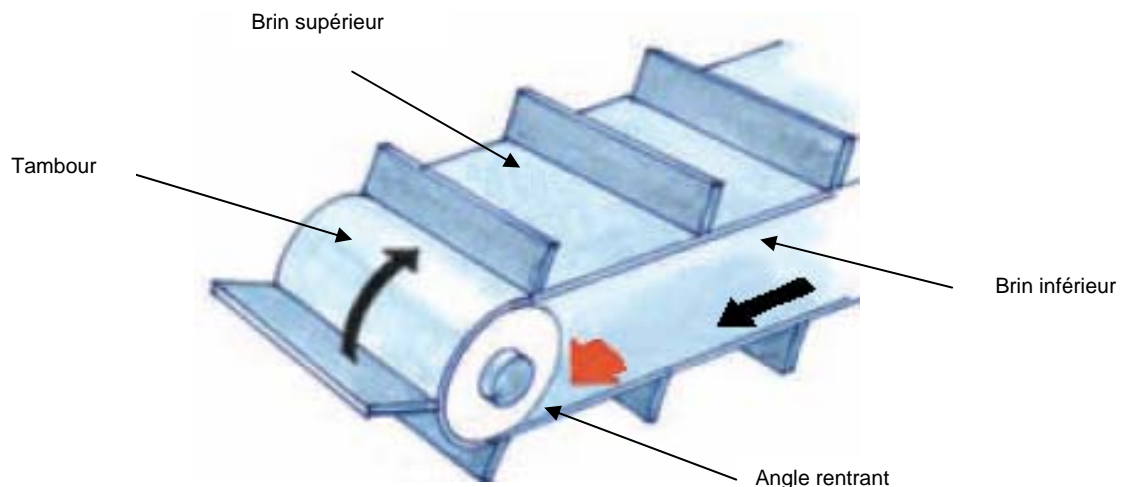
Une zone de convergence, appelée angle rentrant, se situe entre le brin inférieur de la courroie et le tambour de queue du convoyeur longitudinal. Un angle rentrant est un angle formé par deux pièces en mouvement lorsque le sens du mouvement des pièces converge vers un même point.

Selon le guide *Sécurité des machines, prévention des phénomènes dangereux d'origine mécanique, protecteurs fixes et distances de sécurité* de la CSST, les angles rentrants sont des zones dangereuses dans lesquelles les parties du corps peuvent être entraînées ou écrasées. Ceci provoque un danger d'entraînement et d'écrasement.
