RAPPORT D'ENQUÊTE

Accident mortel survenu le 17 janvier 2008 à un mécanicien lors d'une collision frontale entre deux camionnettes sur le chemin forestier Monet, au sud-est de Senneterre.

Date du rapport : 16 juin 2008

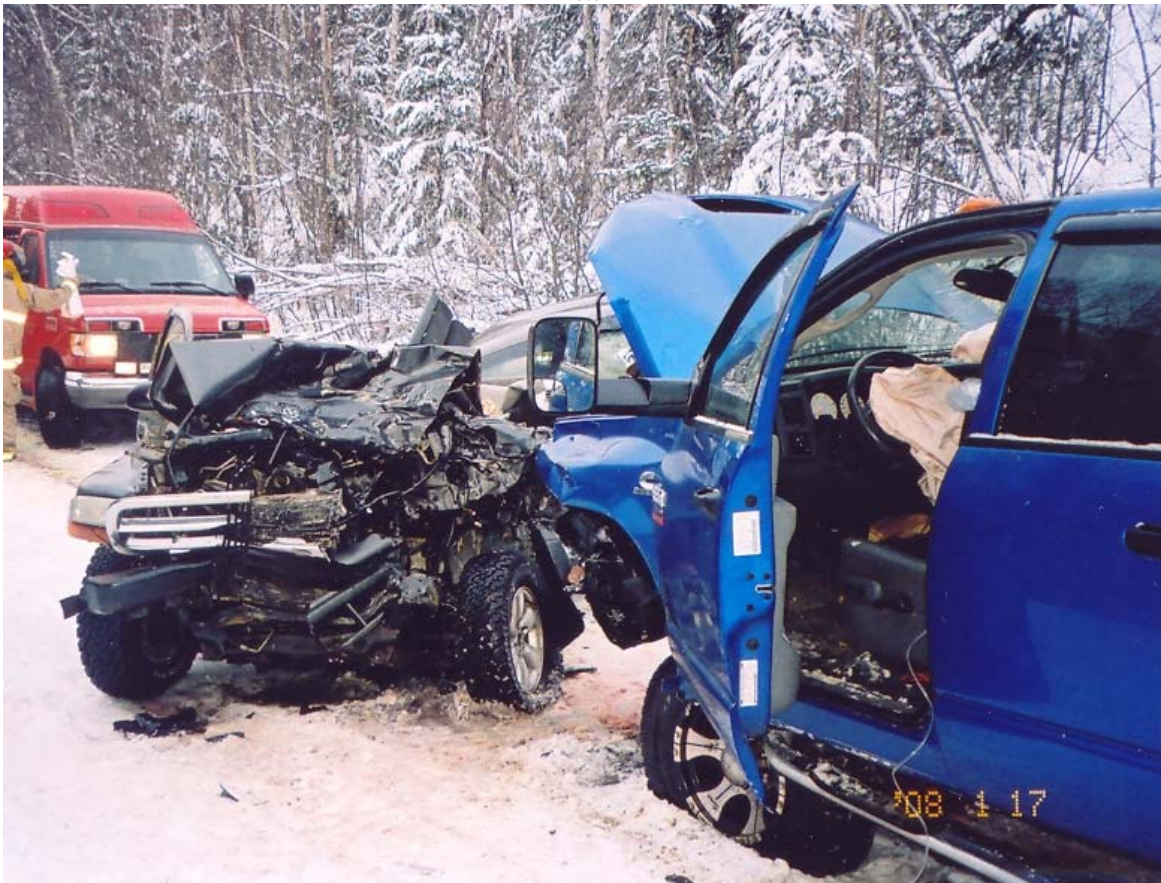
Photo 1

Le 17 janvier 2008 vers 12h00, une camionnette occupée par deux travailleurs de l'entreprise *Les Abatteurs Jacques Éléments inc.*, se dirigeant en direction nord, entre en collision frontale avec une camionnette occupée par un mécanicien de l'entreprise *Équipements Élément inc.*, se dirigeant en direction sud. La collision survient sur le dessus d'une courbe verticale au km 2,5 dans le chemin forestier de la traverse Monet au sud-est de Senneterre.

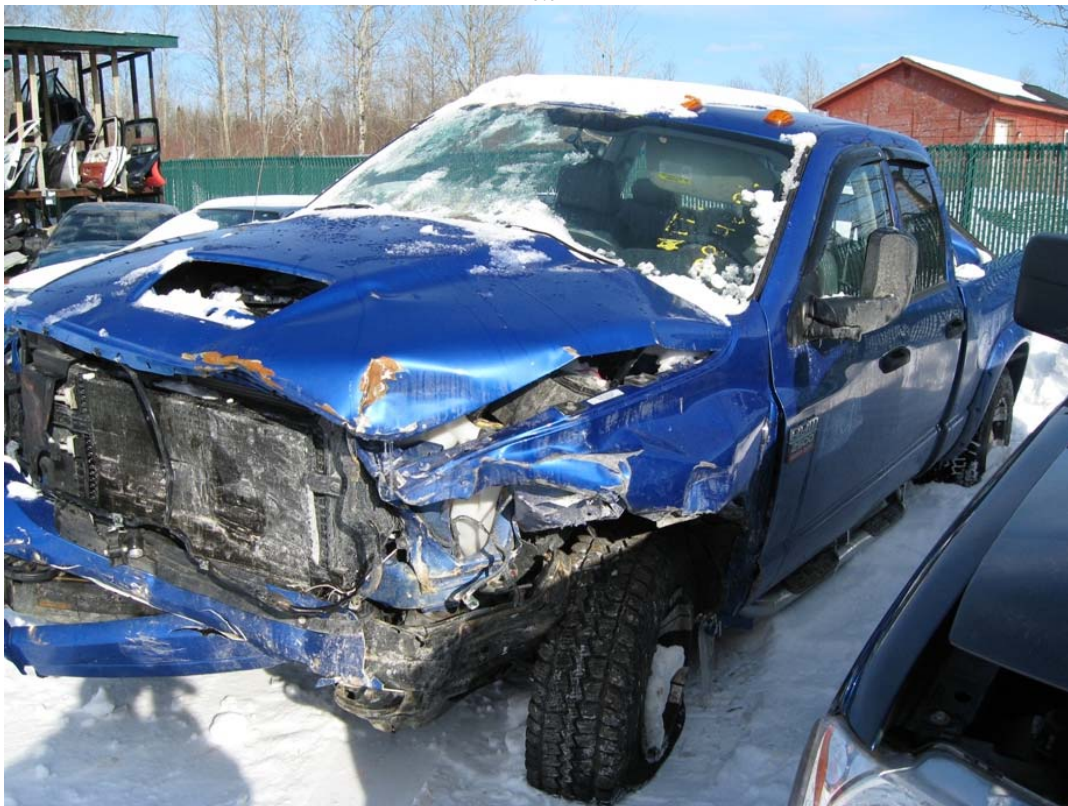
Photo 2

Véhicule #1

Masse du véhicule : 2900 kg

Largeur du véhicule: 202 cm

Le véhicule est équipé de pneus d'hiver.

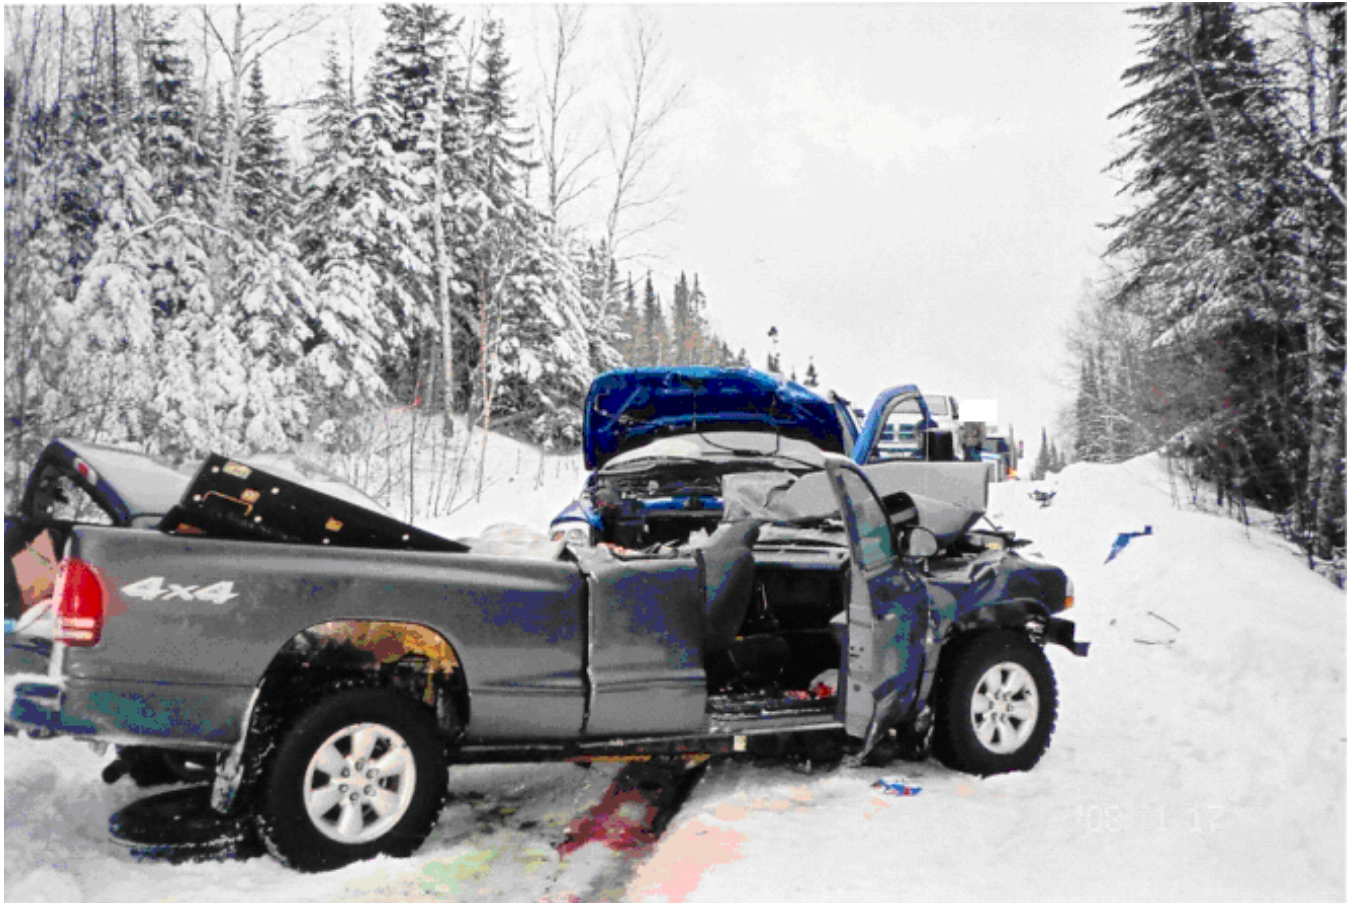
Photo 3

Véhicule #2

Masse du véhicule : 1820 kg

Largeur du véhicule: 182 cm

Le véhicule est équipé de pneus d'hiver.
