RAPPORT D'ENQUÊTE

Direction régionale de la Chaudière-Appalaches

**Accident survenu le 7 juillet 2008
à trois travailleurs (2 décès, 1 blessé)
sur un chantier situé sur la rue Bossuet à Lévis**

Date du rapport : 19 janvier 2009

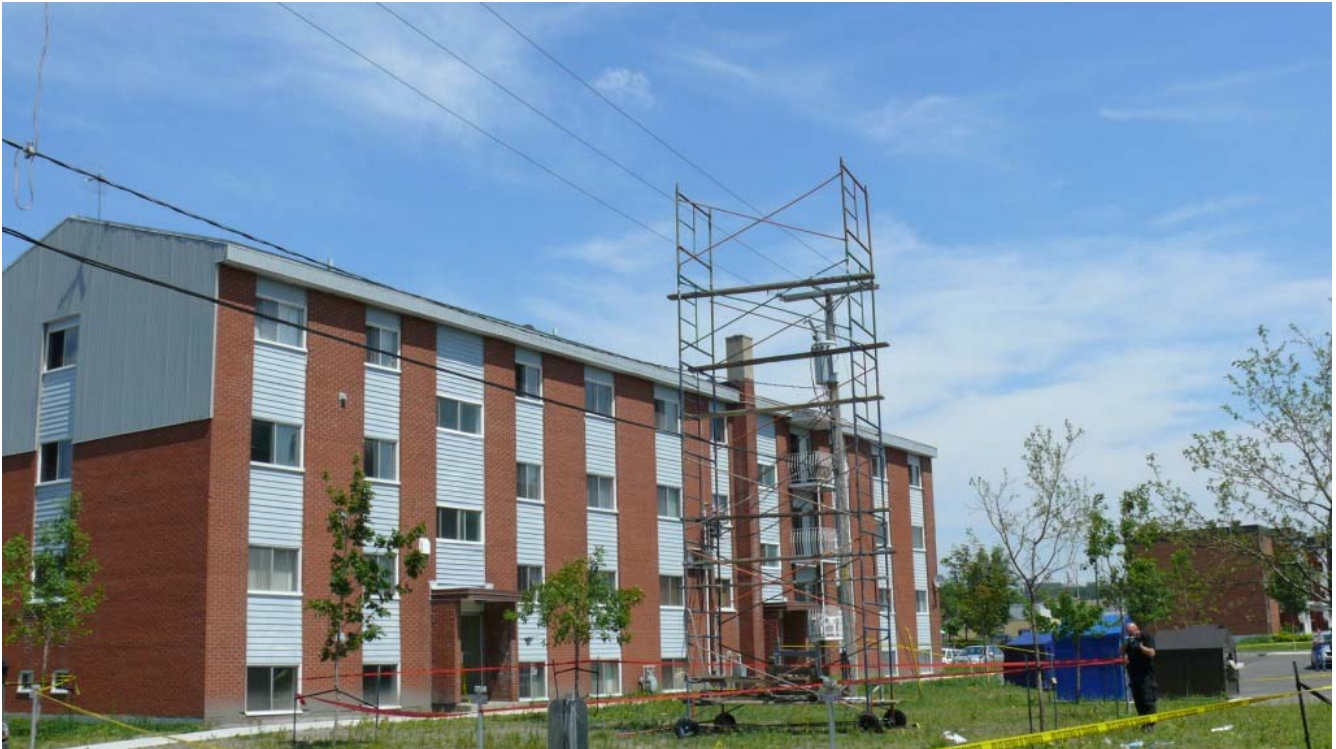
Le 7 juillet 2008 trois travailleurs reçoivent une décharge électrique lorsque l'échafaudage mobile qu'ils déplacent entre en contact avec une ligne électrique aérienne de 25 kilovolts (kV) sous tension.

Deux travailleurs sont électrocutés et un autre subit des brûlures.
