RAPPORT D'ENQUÊTE

**Accident mortel survenu à un livreur de matériaux
de l'entreprise Patrick Morin inc. (Matériaux Rive-Nord)
le 1^{er} octobre 2008
lors d'une livraison effectuée
à l'entreprise Habitations Beaux Lieux inc.,
située au 259, rue Notre-Dame à Charlemagne**

Date du rapport : 3 mars 2009

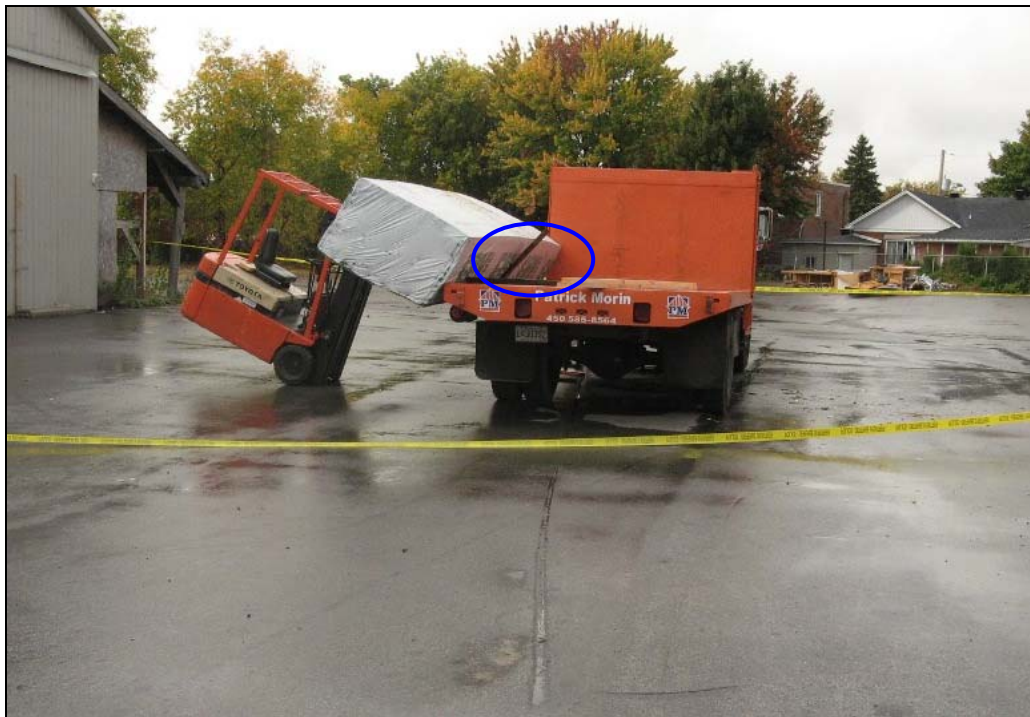
Le 1^{er} octobre 2008, vers 10h, M. _____ est coincé contre la plateforme d'un camion de livraison. L'accident survient pendant le déchargement d'un paquet de lattes de bois lorsque le chariot élévateur bascule vers l'avant, avec la charge.

M. _____, livreur, est écrasé. Il décède suite à ses blessures.

Photo 1 : Zone d'écrasement entre la charge et le camion
Source : CSST

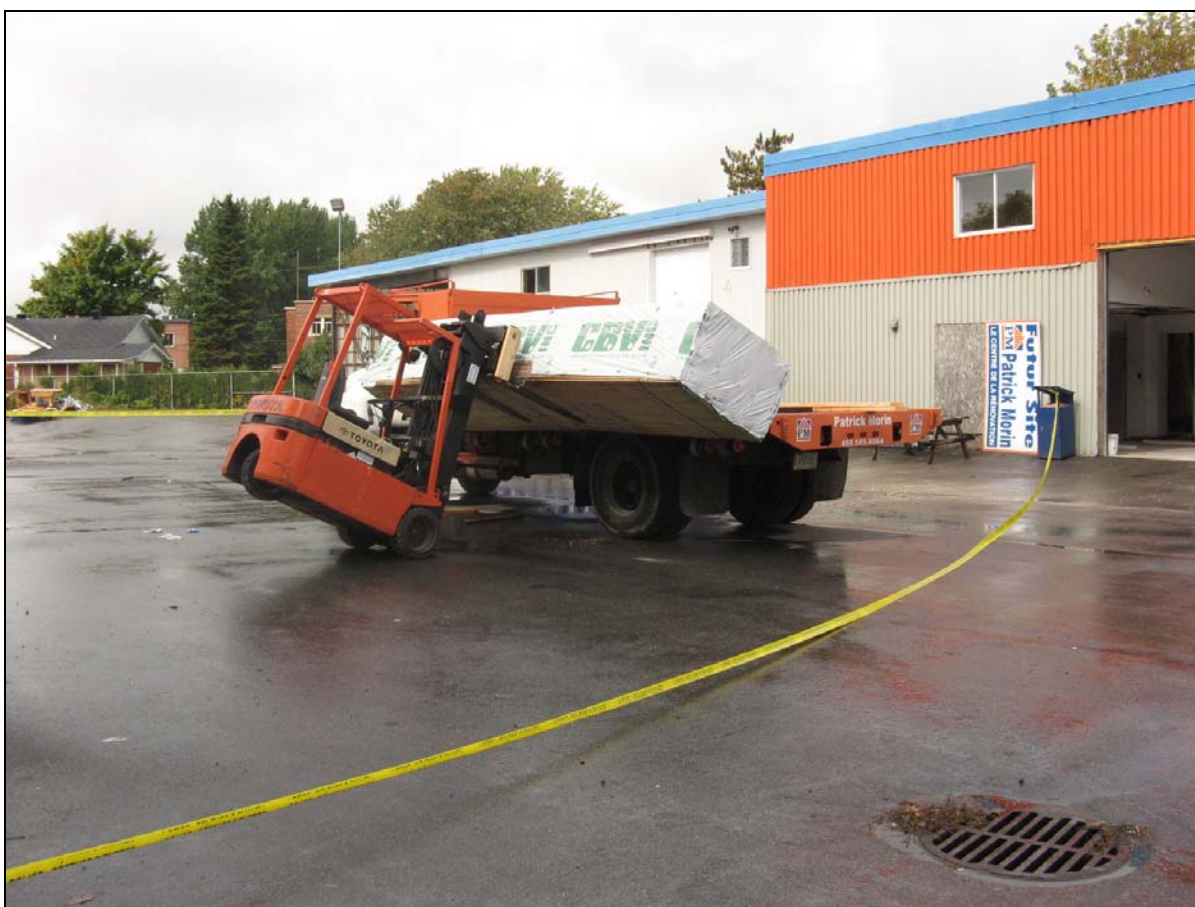
La cour extérieure est plane ou présente une légère dénivellation de l'ordre de 1% selon les endroits. La cour est asphaltée et dégagée.

Photo 2 : cour extérieure

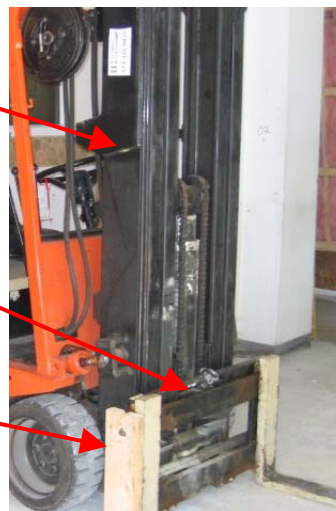
- Le mât original Toyota à 3 sections, de 4,7 m (15 pieds) de levée a été remplacé par un mât de marque Cascade Viewmast à 4 sections et 6,40 m (21 pieds) de levée, portant le no. de série S-454.

- Ce mât pèse 911,72 kg (2 010 lbs), soit 362,87 kg (800 lbs) de plus que celui d'origine;
 - Ce mât est aussi équipé d'un chariot de déplacement latéral pesant 72,57 kg (160 lbs);

- Une cale de 2,54 centimètres (1 po.) est fixée au chariot latéral pour aider à la manutention des murs préfabriqués.

Mât de marque Cascade
Viewmast

Chariot de déplacement
latéral

Cale de conception maison

Photo 3 : Devant du chariot élévateur
Source : CSST

- La distance séparant l'essieu avant de la face du mât est de 50,17 cm. (19,75 po.) comparativement à 38,10 cm. (15 po.) pour le mât original.
- Une expertise externe et indépendante a été demandée par la CSST. Le rapport révèle plusieurs défauts touchant à la sécurité qui ne sont pas en lien avec cet accident (annexe C).

Or, le poids supplémentaire du mât de remplacement et du chariot latéral, ainsi que la position plus avancée de ces équipements sur le chariot élévateur, ont réduit sa capacité nominale. De plus, l'ajout d'une cale de bois sur le côté du chariot latéral éloigne le centre de charge de l'essieu avant (pivot). Compte tenu de ces modifications, la capacité nominale du chariot élévateur est maintenant inférieure à 1 406,14 kg (3 100 lbs).
