**RAPPORT D'ENQUÊTE
(Version dépersonnalisée)**

**Accident ayant entraîné le décès d'un travailleur
chez Silicium Bécancour inc. à Bécancour
le 28 mars 2009**

**Jean Marc Poulin
Inspecteur**

**Luc Schreiber, ing.
Inspecteur**

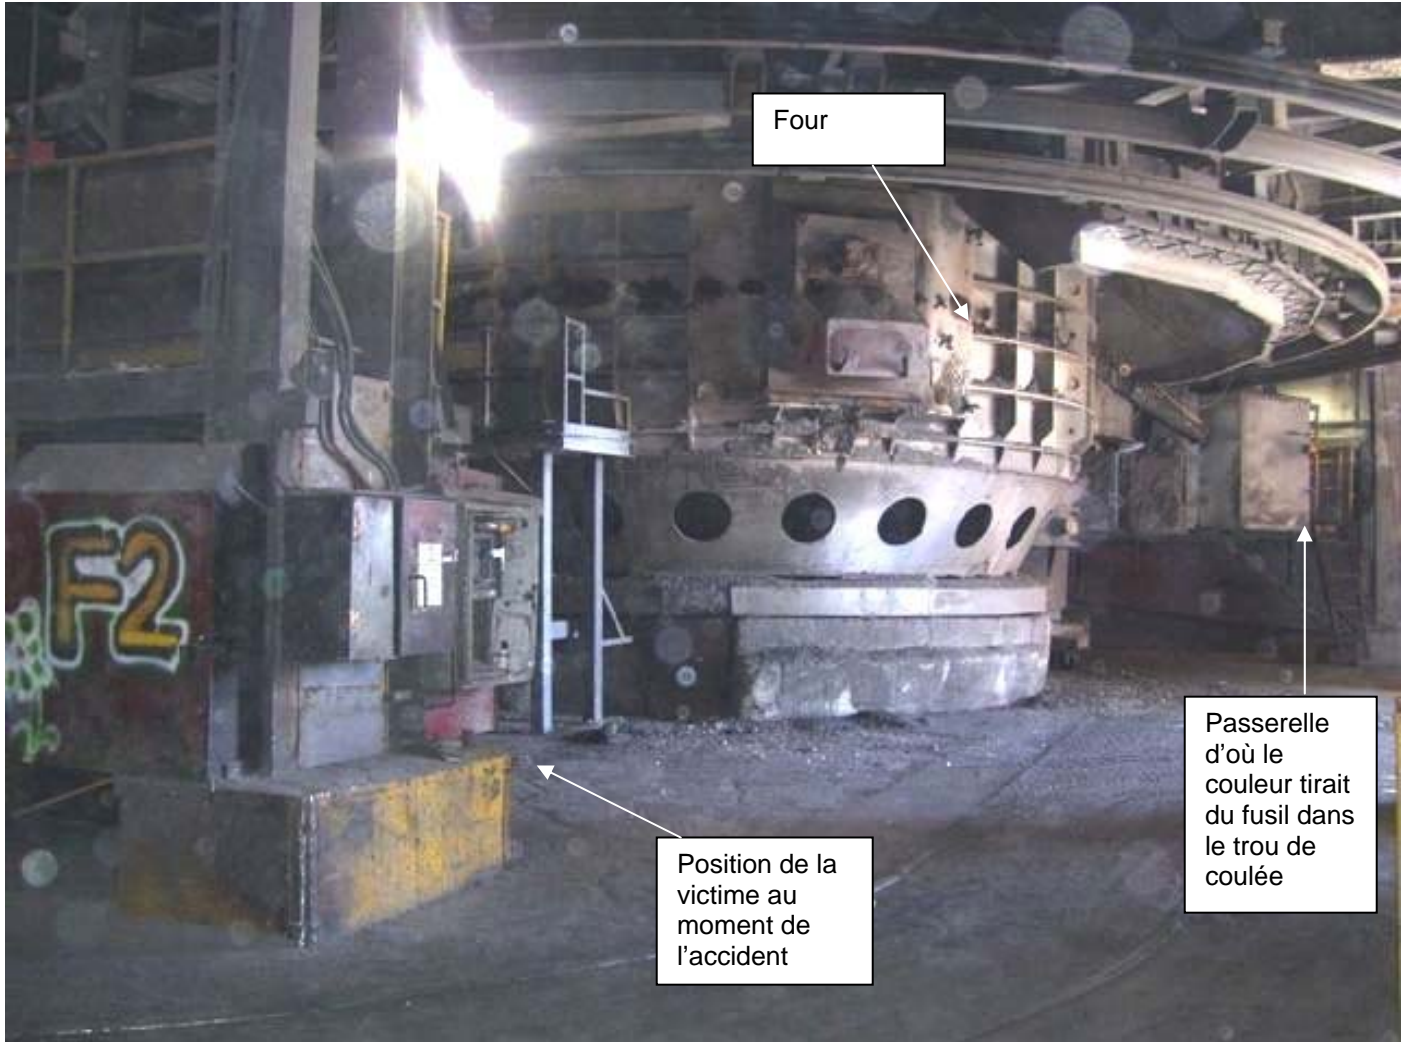
Endroit où est survenu l'accident. Au moment de l'accident, le trou de coulée est à droite et à l'arrière du four.

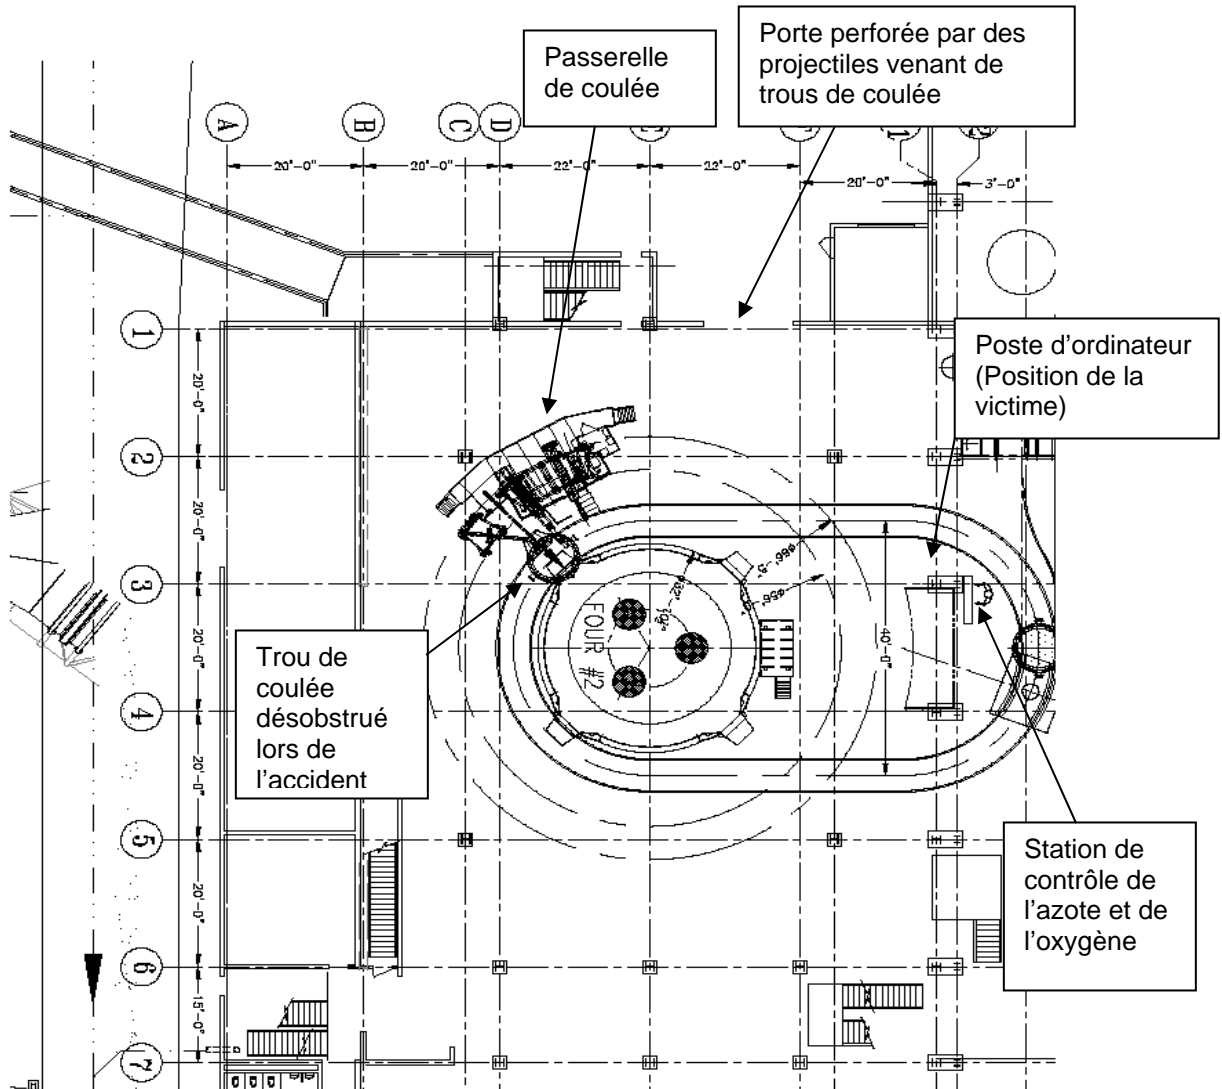
Figure 1 : plan du secteur du four #2 (Source : Silicium Bécancour)

L'accident est survenu dans l'aire du four #2 (annexe B, figures 1 et 2). En plus du four on retrouve dans ce secteur une passerelle de coulée mobile, une station de contrôle de l'oxygène et de l'azote ainsi qu'un poste d'ordinateur.

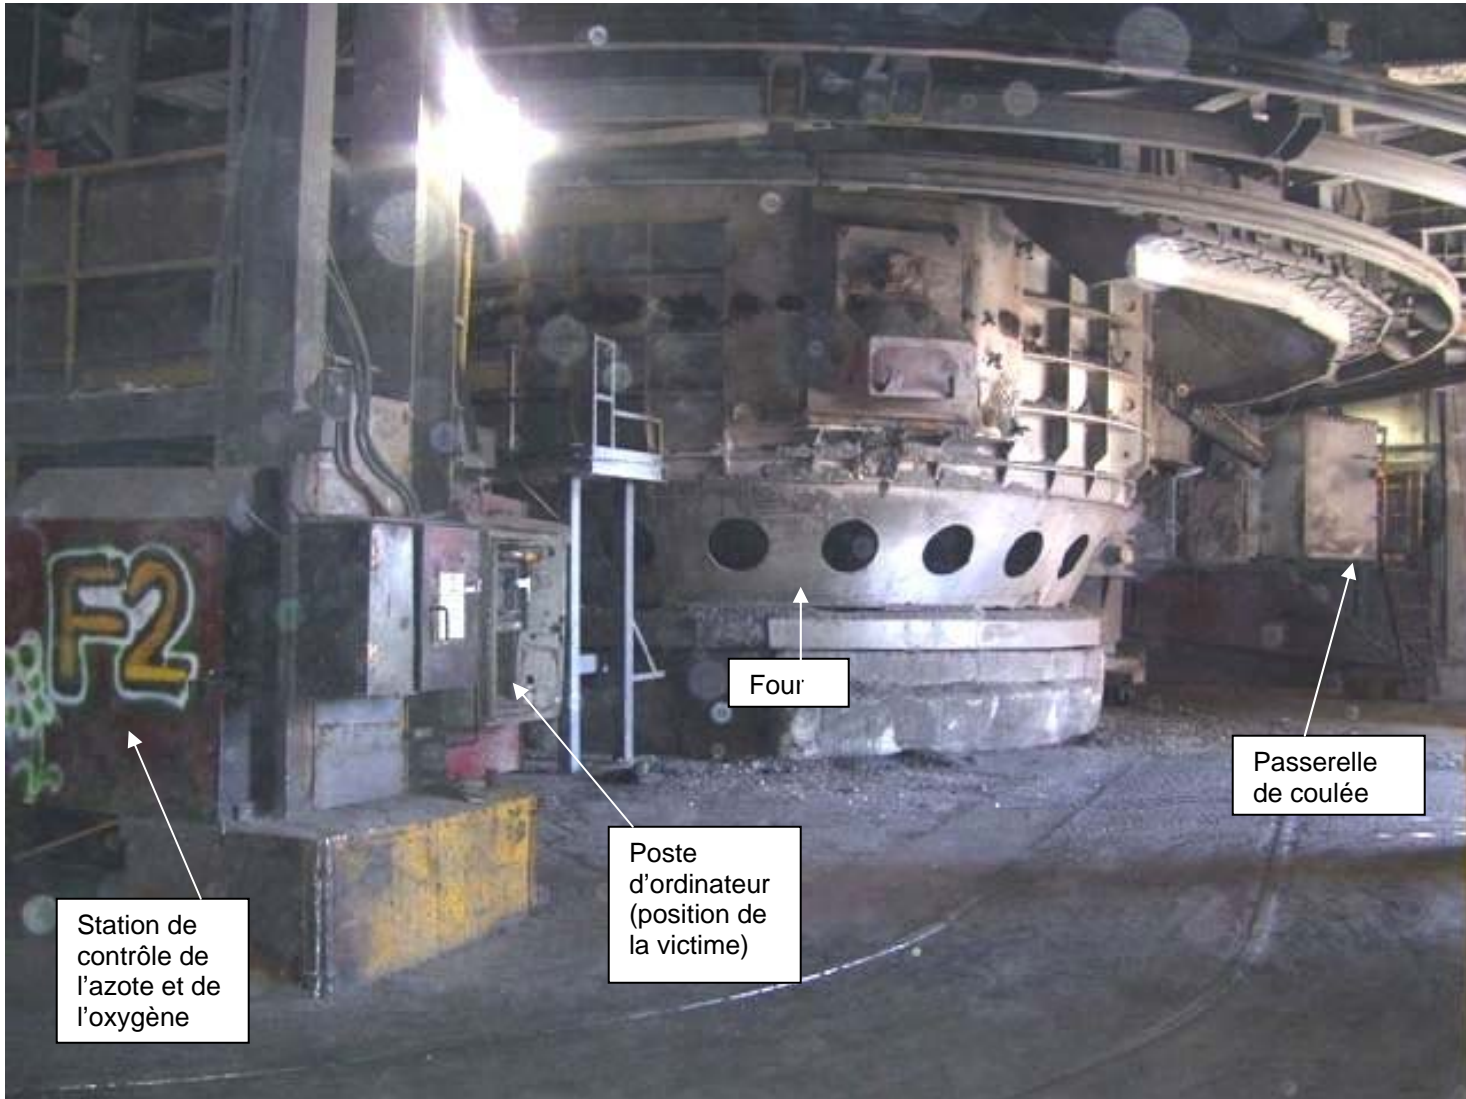
Figure 2 : vue d'ensemble du lieu de l'accident. Au moment de l'accident, le trou de coulée en fonction est à droite et à l'arrière du four.

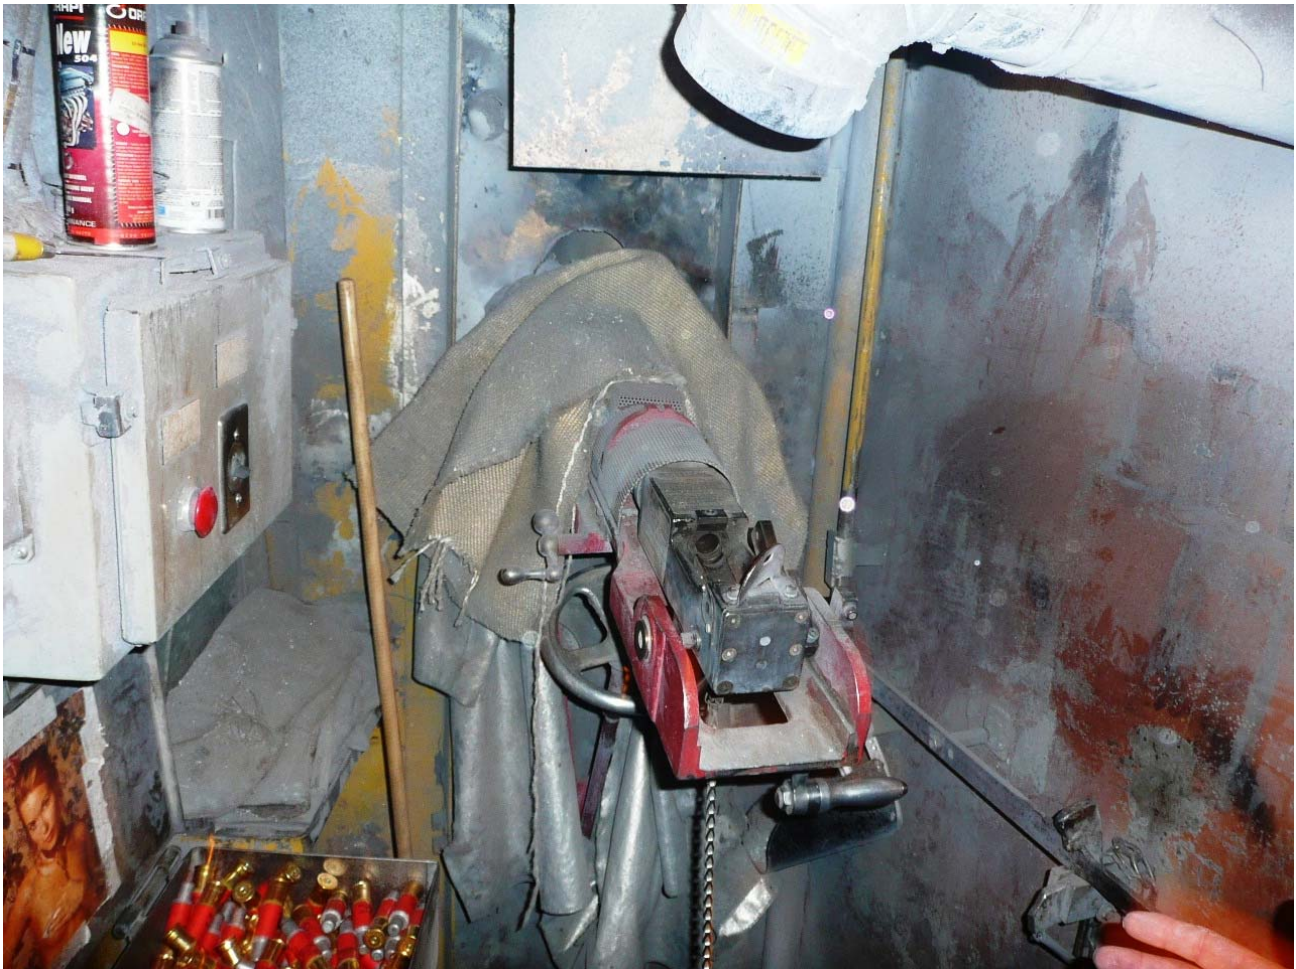
La passerelle de coulée est suspendue à deux rails qui permettent son déplacement autour du four. Sur cette passerelle on retrouve un poussoir de pâte réfractaire (aussi appelé canon à pâte) et un fusil de calibre 8 dont les usages sont décrits ci-dessous (annexe B, figure 3).

Figure 3 : fusil de coulée partiellement recouvert d'une couverture

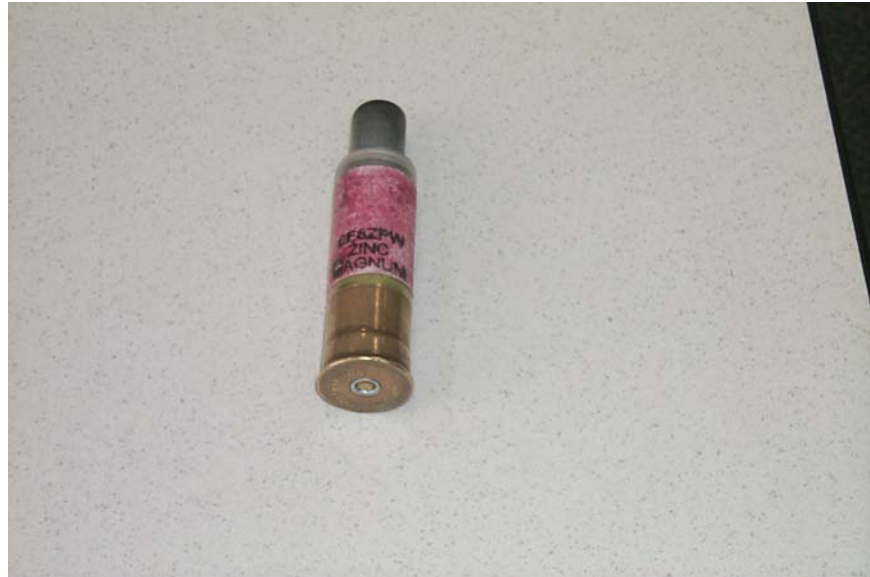
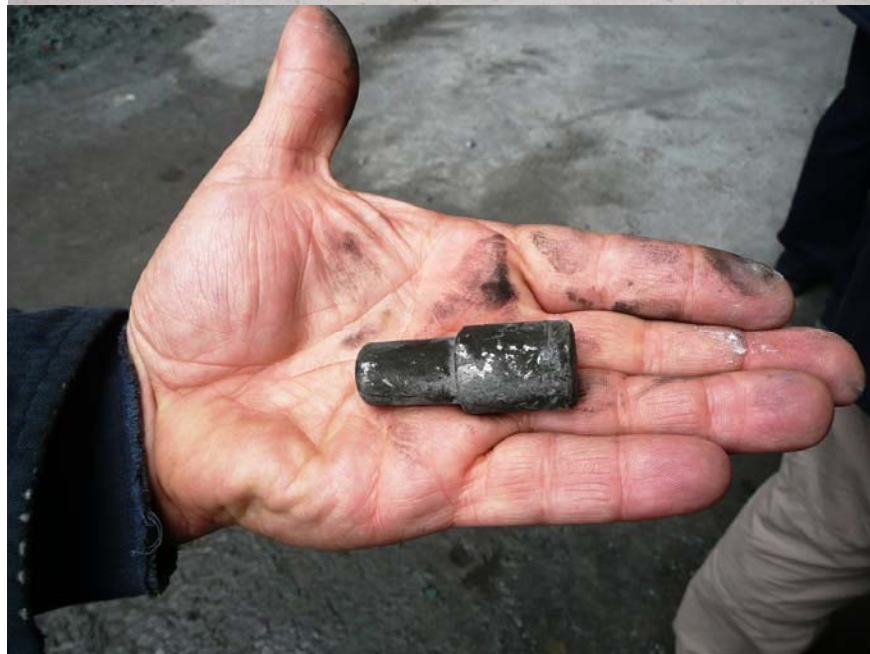
Figure 4 : (a) balle utilisée avec le fusil de coulée et (b) boulet de balle.

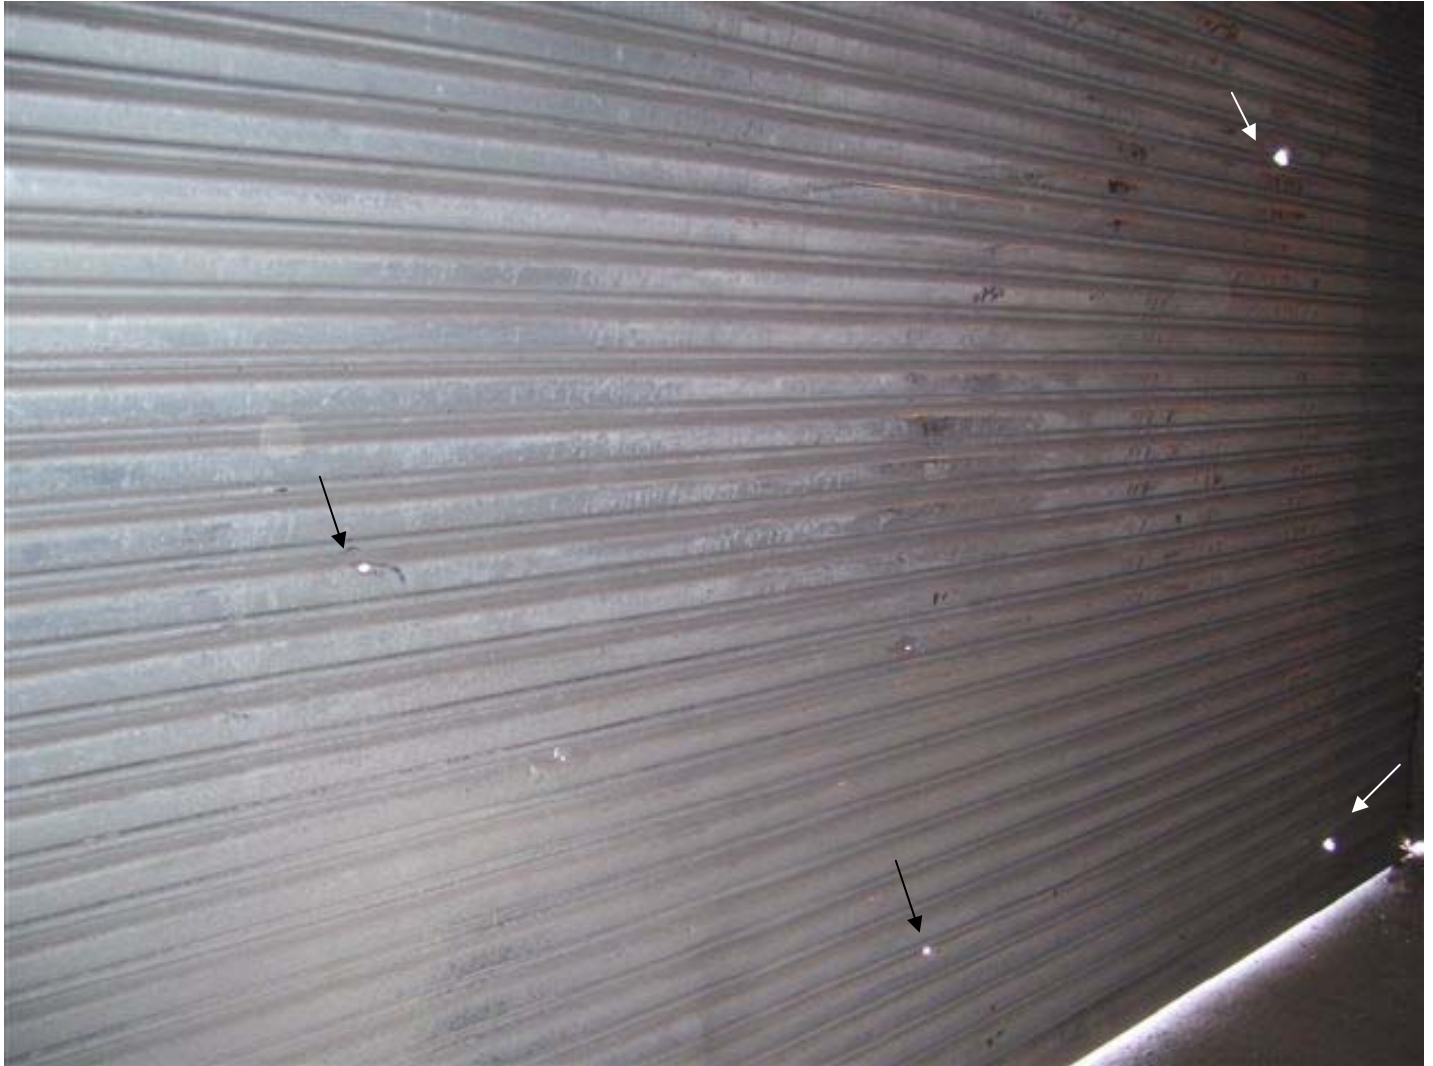
- Dans une grande porte métallique installée depuis environ un an et située près du four #2, il y a plusieurs perforations faites par des projectiles produits lors de tirs au fusil vers le trou de coulée (annexe B, figures 1 et 5).

La méthode de désobstruction des trous de coulée à l'aide du fusil entraîne la projection de boulets de balles et de morceaux de scorie autour des fours. Les témoignages recueillis lors de l'enquête le confirment. Les accidents en lien avec ce phénomène en témoignent. Les perforations dans la porte métallique située près du four #2 montrent que les projectiles peuvent atteindre une grande vitesse.

Figure 5 : perforations dans une porte métallique située à proximité du four #2 et produits lors de tir au fusil.

- interdire toute circulation dans les zones à risque lors de tirs au fusil;
- prévoir un signal sonore indiquant que le tir au fusil est terminé;
- installer des affiches aux entrées du secteur des fours rappelant les mesures à prendre lors de tirs au fusil;
- installer un nombre suffisant d'abris dans le secteur des fours pour s'abriter lors des tirs;
- installer des gyrophares qui resteront actifs durant toute la durée des tirs au fusil;
- développer un moyen pour empêcher les projections de boulets ou d'éclat de métal dans l'usine.
