RAPPORT D'ENQUÊTE

Accident mortel survenu à un travailleur
le 23 avril 2009, à l'entreprise
Graymont (Qc) inc., usine de Bedford
située au 1015, chemin des Carrières à Bedford

Date du rapport : 27 octobre 2009

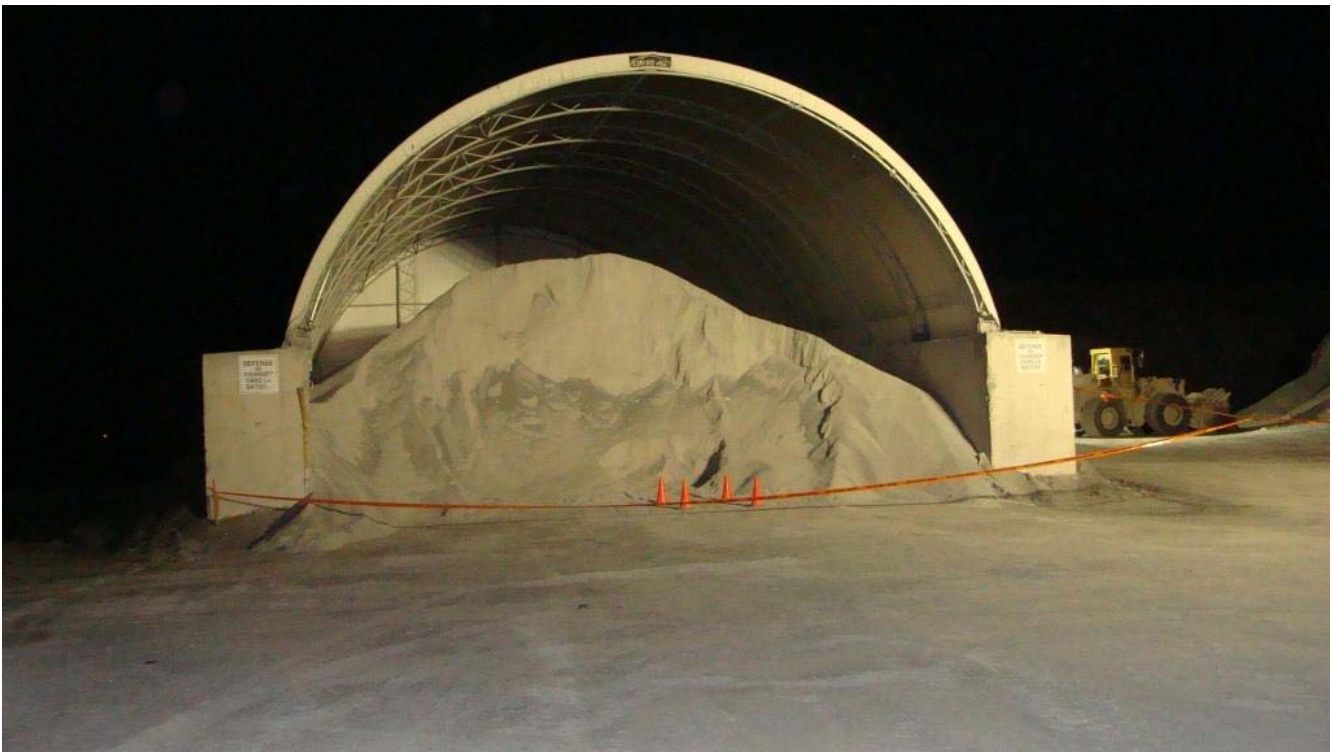
Le 23 avril 2009, un camionneur de l'entreprise Graymont (Qc) inc., usine de Bedford, est happé par le godet d'une chargeuse sur pneus lors d'une opération de chargement.

Aperçu du lieu de l'accident
(Source : CSST)

- Le travailleur se trouve devant la chargeuse sur pneus en mouvement alors que l'opérateur de cette dernière ignore sa présence.
- Une communication déficiente expose le travailleur au danger de se trouver à proximité de la chargeuse sur pneus en mouvement.

Dans le rapport RAP [REDACTED], émis le 29 avril 2009, l'inspecteur exige que l'employeur équipe ses travailleurs de vêtements de sécurité à haute visibilité lorsque ces derniers sont susceptibles de circuler à pied à proximité de véhicules en mouvement. L'inspecteur exige également qu'un rappel écrit sur la procédure concernant les équipements mobiles soit effectué par l'employeur et que tous ses travailleurs en soient informés.

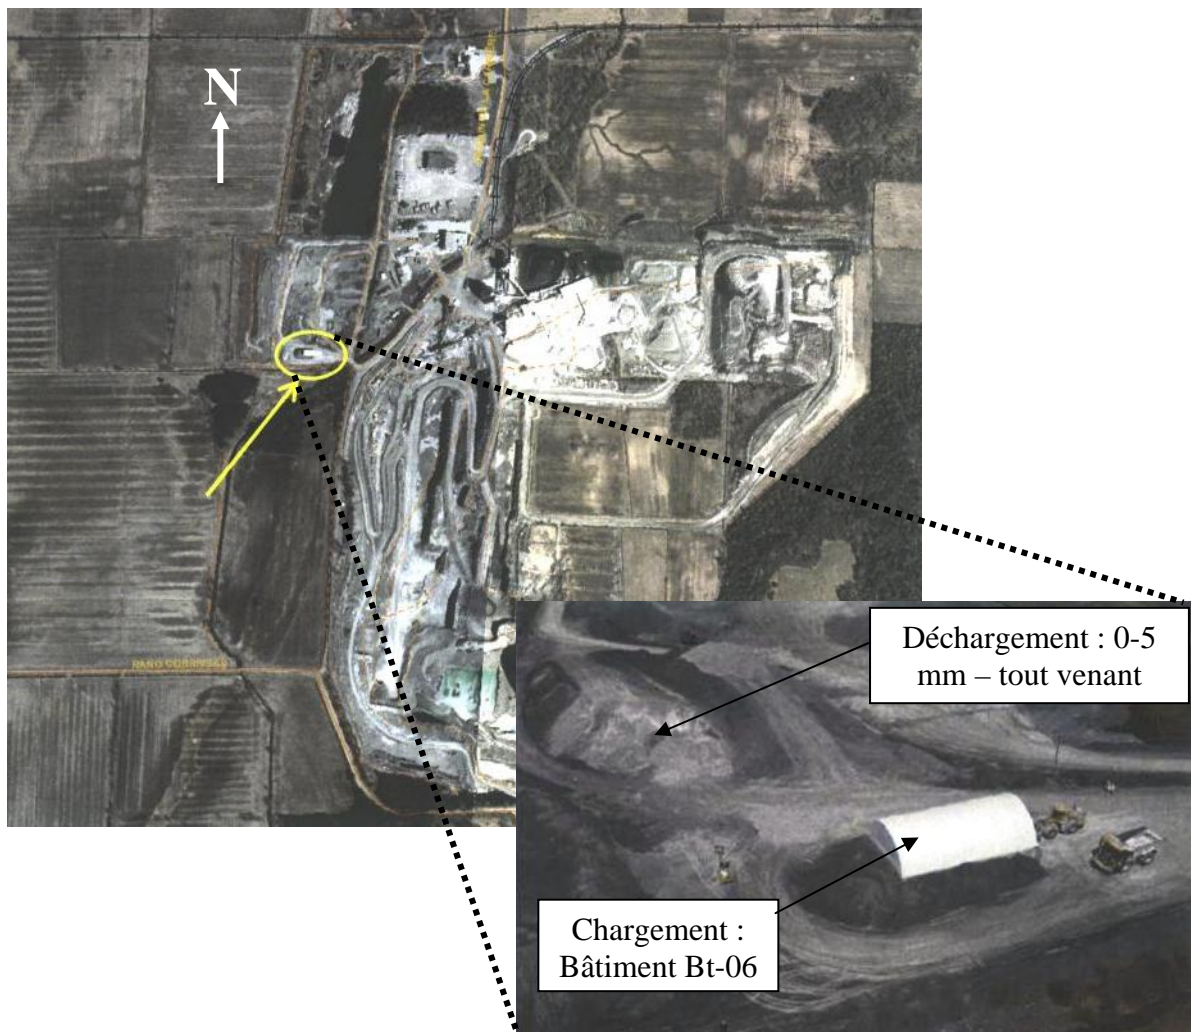
L'accident survient au 1015, chemin des Carrières à Bedford, dans la partie ouest de la carrière. Tel qu'identifié sur l'illustration ci-dessous, la collision a lieu devant le bâtiment Bt-06, un entrepôt de pierres situé dans la sablière.

Vue aérienne des lieux de l'accident
(Source : Sûreté du Québec)

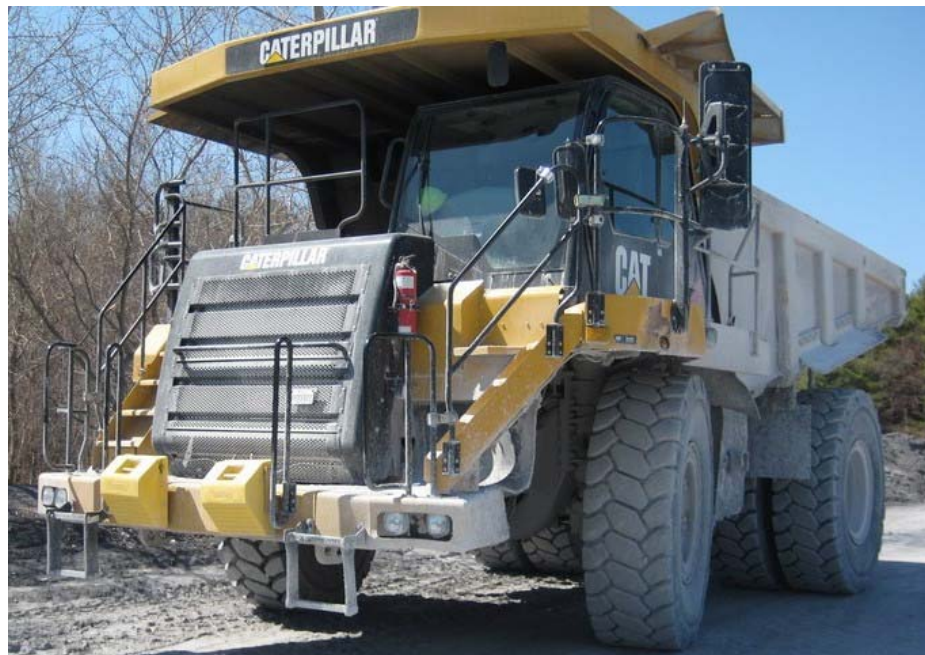
- 1- Un tombereau de chantier de marque Caterpillar, modèle 773F. Sa capacité de charge est d'environ 50 tonnes. Au moment de l'accident, cet équipement est opéré par monsieur A.

Tombereau de chantier
(Source : CSST)

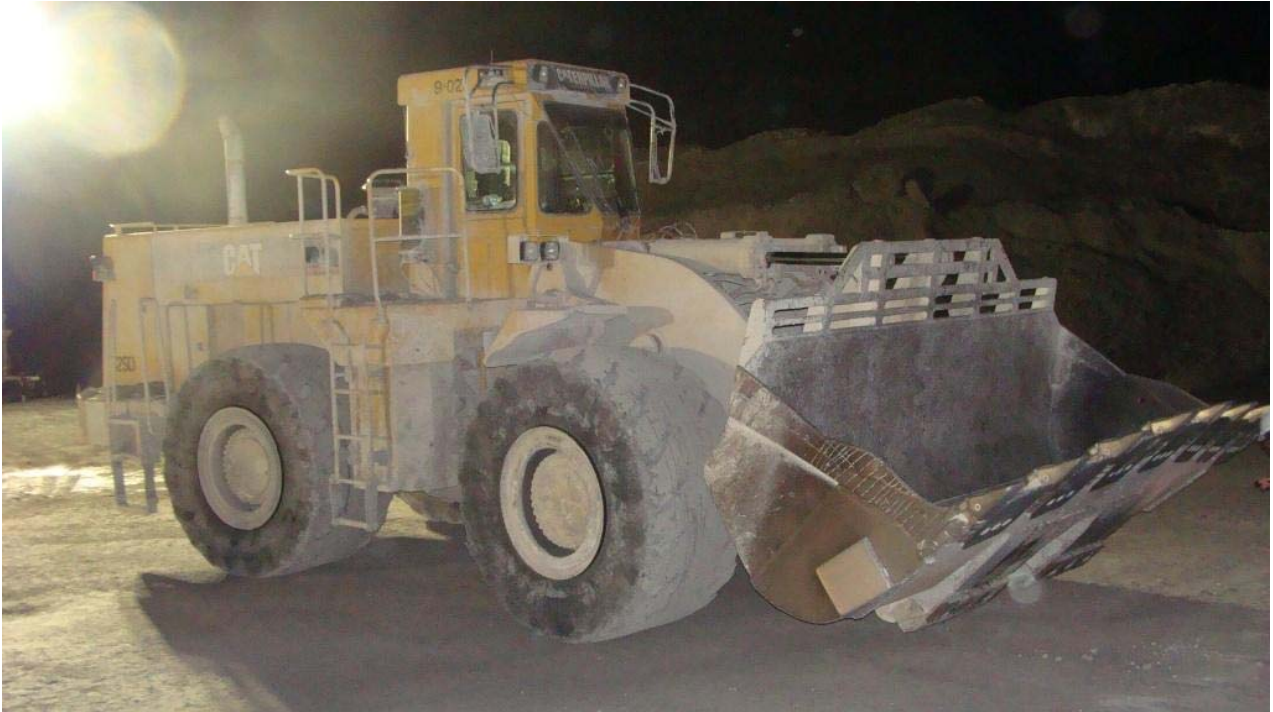
- 2- Une chargeuse sur pneus de marque Caterpillar, modèle 988F. La capacité de son godet est d'environ 6,5 m³. Au moment de l'accident, cet équipement est opéré par monsieur B.

Chargeuse sur pneus
(Source : CSST)

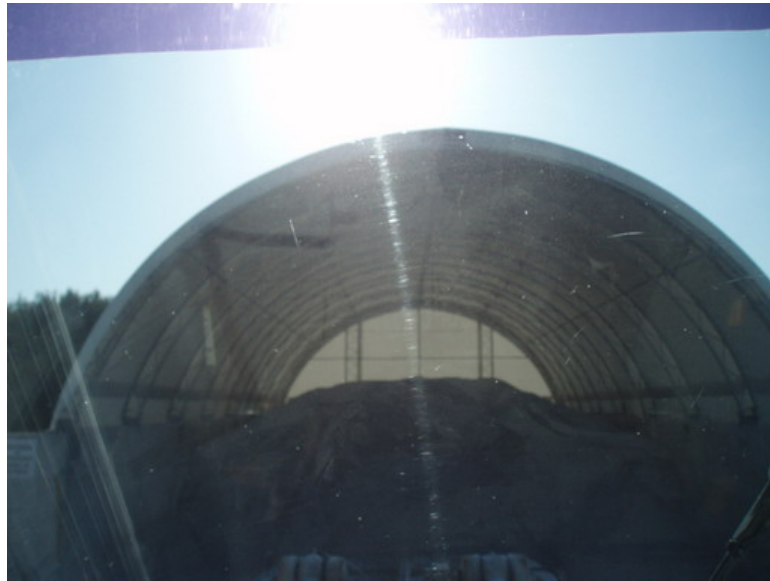
- 1- L'accident survient vers 17 h 26. Lors de l'opération de chargement du godet, l'orientation de la chargeuse sur pneus est directement vers l'ouest. Le 23 avril 2009, à cette heure, le soleil est à l'horizon, tout juste au-dessus du bâtiment Bt-06, tel qu'illustré sur la photo ci-dessous.

Vue de l'opérateur de la chargeuse sur pneus du bâtiment Bt-06
(Source : Graymont (Qc) inc.)

Ignorant que son collègue n'est plus dans son camion, monsieur B continue à effectuer le chargement du tombereau de chantier. L'angle mort créé par le godet de la chargeuse sur pneus et le soleil aveuglant ne permettent pas à monsieur B d'apercevoir son collègue qui est devant lui. Monsieur A ne portant pas d'équipement permettant d'augmenter sa visibilité, les chances qu'il a d'être vu sont alors diminuées. Le fait que monsieur A n'ait pas informé son collègue de son déplacement a également contribué à ce que monsieur B ignore sa présence près de la chargeuse sur pneus en mouvement.

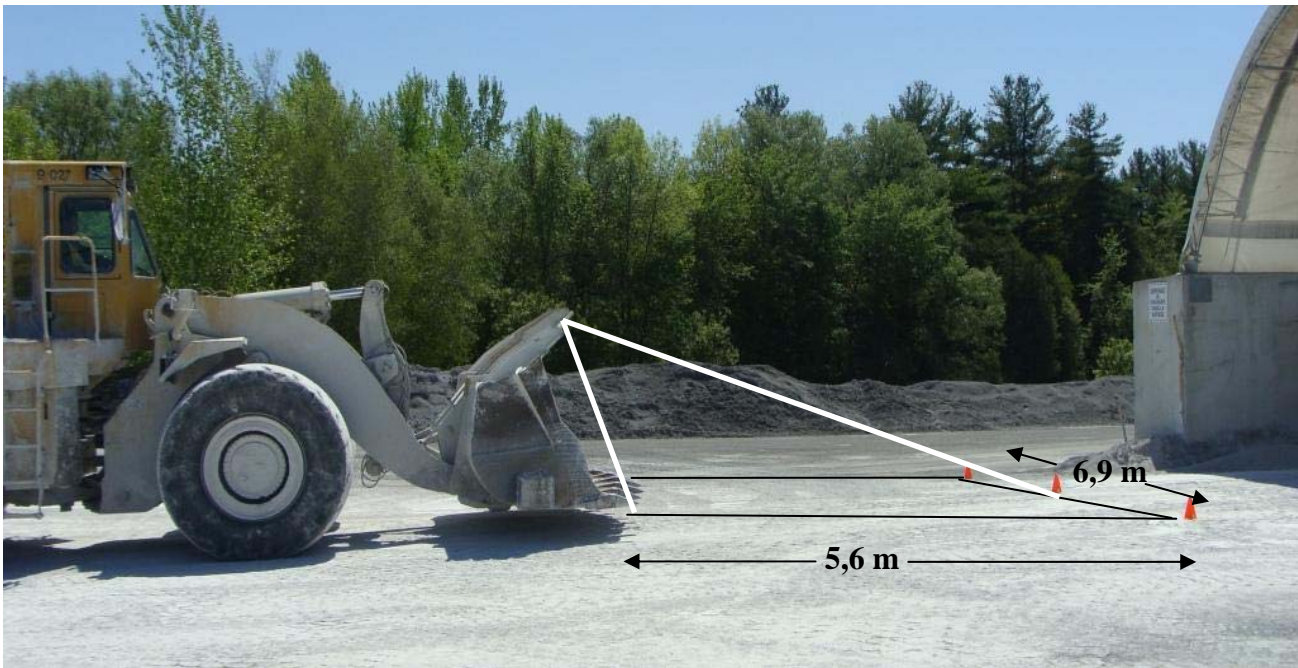
- 2- Au moment du chargement du godet, l'opérateur de la chargeuse sur pneus lève le godet à une hauteur approximative de 30 cm. À cette hauteur, l'angle mort créé par le godet est illustré sur la photo ci-dessous.

Angle mort créé par le godet de la chargeuse sur pneus
(Source : CSST)

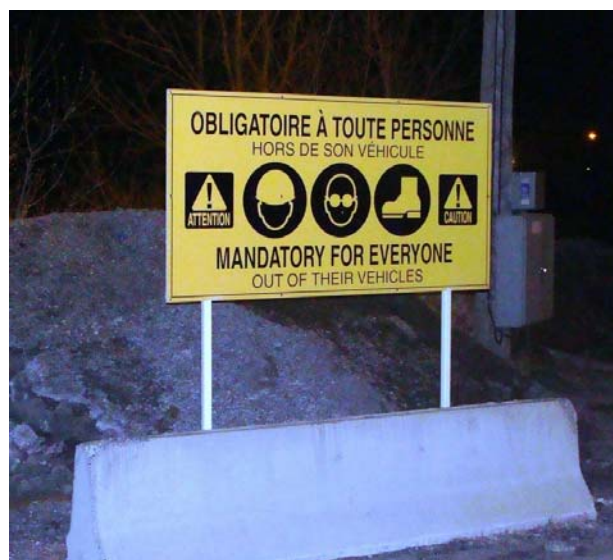
Pictogrammes à l'entrée du site
(Source : CSST)

Les pictogrammes illustrent l'obligation du port du casque, des lunettes et des bottes de sécurité pour toute personne circulant hors de son véhicule. Ces équipements de protection individuelle sont fournis par l'employeur. Les casques de sécurité fournis sont munis de bandes réfléchissantes pour assurer une meilleure visibilité.

Au moment de descendre de son camion, monsieur A n'avait pas son casque de sécurité. Ce dernier a été retrouvé à l'intérieur de son poste de conduite après l'accident.

Le port du dossard de sécurité est exigé à certains endroits sur le site. Ce n'est pas le cas à la sablière, où a eu lieu l'accident de travail. La Norme CSA Z96.1, « *Lignes directrices relatives à la sélection, à l'utilisation et à l'entretien des vêtements de sécurité à haute visibilité* », décrit les activités d'exploitation minière et d'extraction en carrière comme étant des activités de travail réalisées dans un environnement à risque élevé, le port du dossard de sécurité étant donc de mise.

Dans le rapport RAP [REDACTED], émis le 29 avril 2009, l'inspecteur exige que l'employeur équipe ses travailleurs de vêtements de sécurité à haute visibilité lorsque ces derniers sont susceptibles de circuler à pied à proximité de véhicules en mouvement. L'inspecteur exige également qu'un rappel écrit sur la procédure concernant les équipements mobiles soit effectué par l'employeur et que tous ses travailleurs en soient informés.
