RAPPORT D'ENQUÊTE

**Accident mortel survenu à un travailleur
le 9 septembre 2011 à l'entreprise Édifice d'échange commercial
3643, boulevard Saint-Laurent à Montréal,
arrondissement du Plateau Mont-Royal**

Date du rapport : 09 janvier 2012

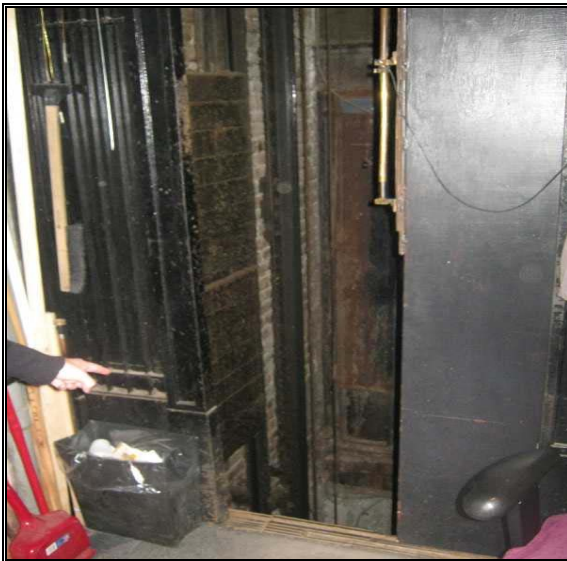
Photo 1

Le 9 septembre 2011, vers 10 h 30, M. « T », « F », utilise la porte arrière du monte-charge à partir de son local pour accéder à la cabine en contournant le système de fermeture mécanique de cette porte. La cabine du monte-charge n'étant pas localisée sur le même palier, le travailleur fait une chute d'environ quatre mètres dans le puits du monte-charge.

Porte arrière du monte-charge ouverte
Source : CSST

Le 9 septembre 2011, des scellés ont été apposés sur les portes palières et la porte arrière du monte-charge. Le rapport d'intervention RAP0640367, émis le 13 septembre 2011, contient une décision interdisant l'utilisation du monte-charge. Il détermine les actions correctives, soit la mise en conformité du monte-charge à la réglementation applicable. L'employeur doit obtenir une attestation en faisant appel à une personne qualifiée reconnue dans le domaine des ascenseurs et monte-charges. Cette attestation doit démontrer que le monte-charge est sécuritaire. Le rapport contient aussi une décision interdisant, d'une manière permanente, le contournement de la porte arrière du monte-charge donnant accès au stationnement.

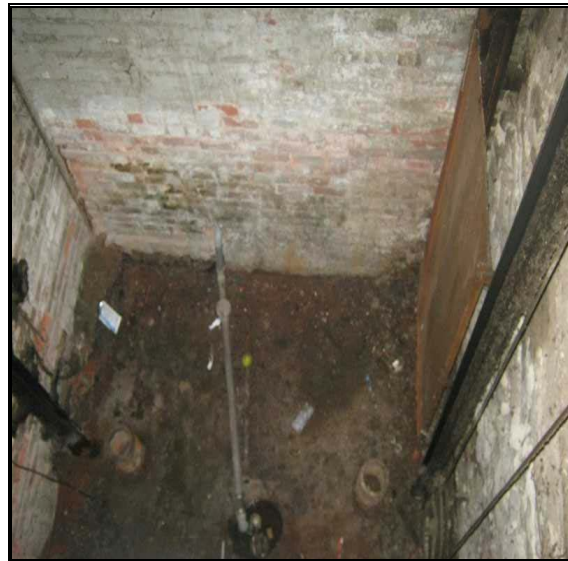
Photo 2

Puits du monte-charge
Source : CSST

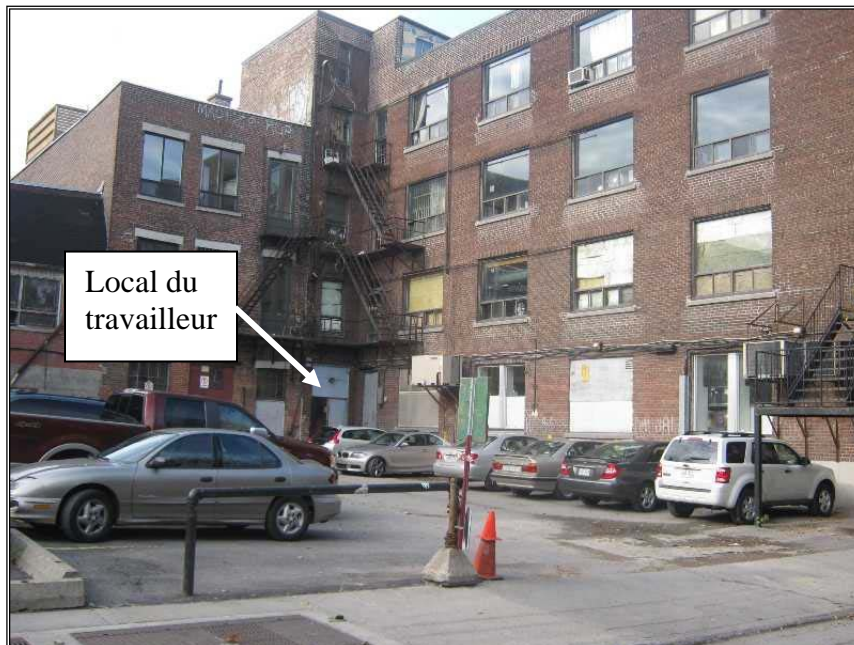
**Stationnement et local du travailleur, accessibles par la rue Saint-Dominique
(Source : CSST)**

Le local du travailleur est accessible à partir du stationnement. La porte arrière du monte-charge s'ouvre à partir de la cabine et donne accès au local. Le plancher de ce local présente une élévation d'environ un mètre par rapport au rez-de-chaussée.

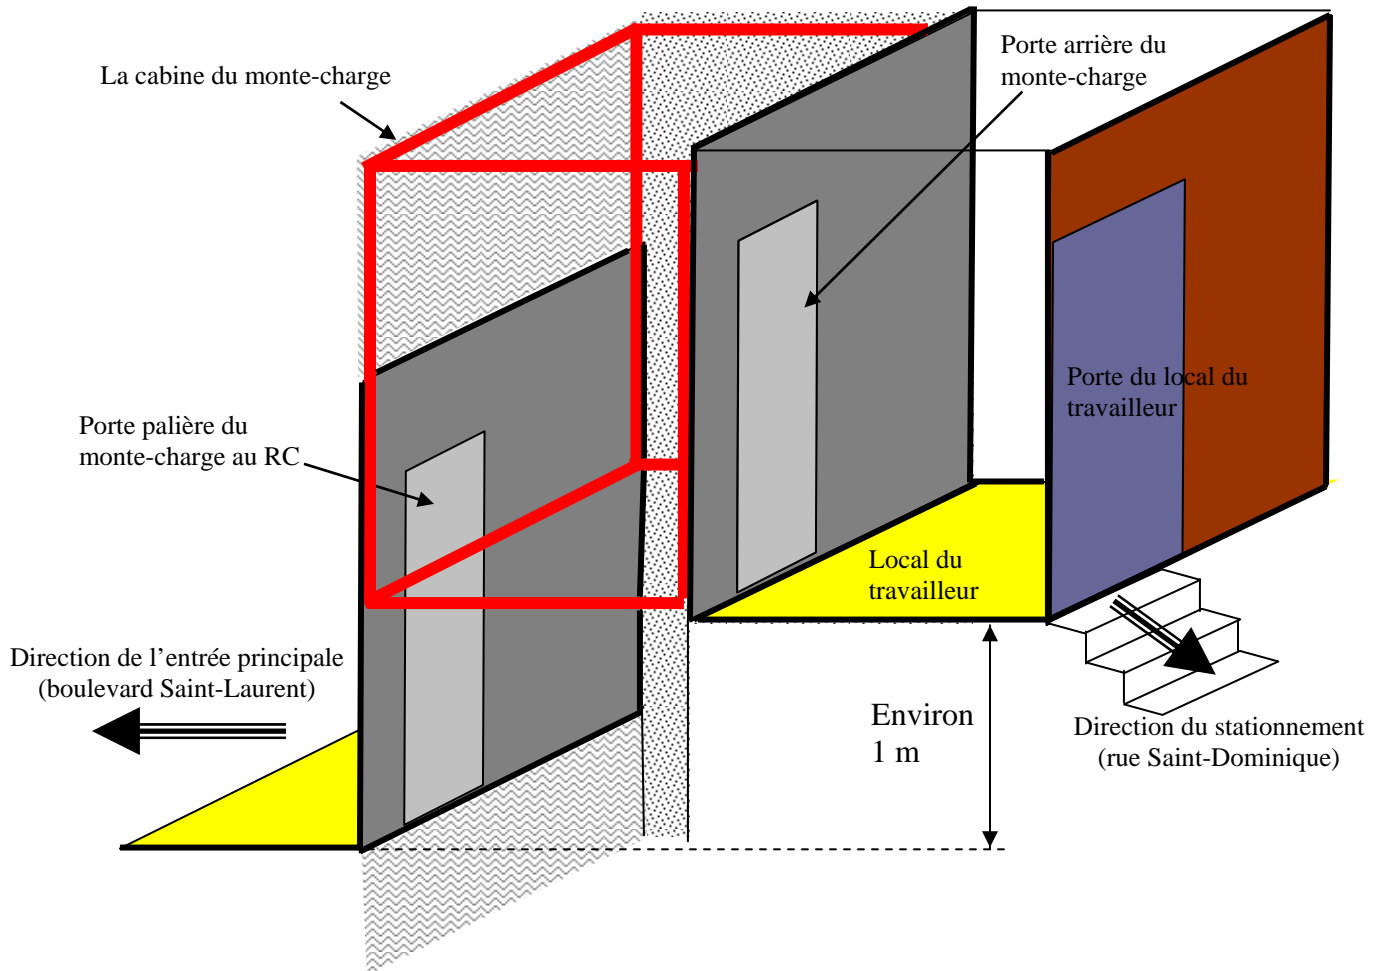
Schéma 2

Local du travailleur

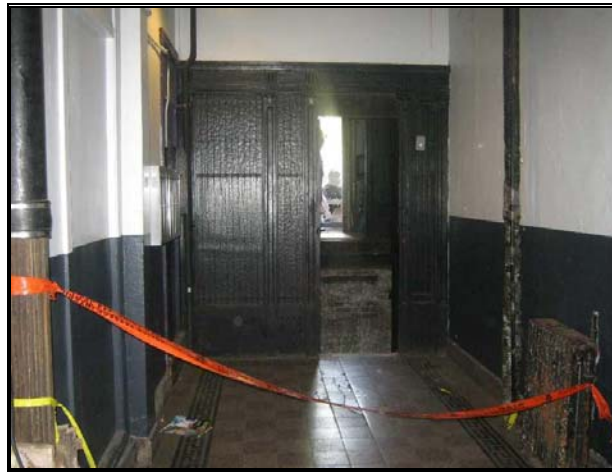
Photo 5

- La porte palière du rez-de-chaussée est ouverte. Cette porte est située au fond du couloir de l'entrée principale de l'édifice.

**Porte palière du monte-charge ouverte au rez-de-chaussée
(Source : CSST)**

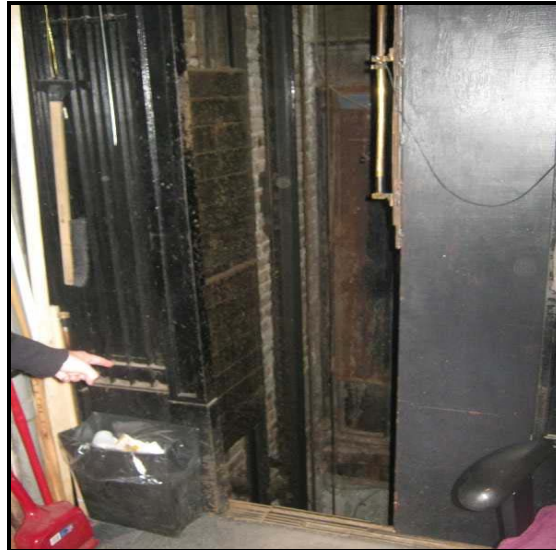
Photo 7

- La porte arrière du monte-charge située dans le local du travailleur est ouverte.

**Porte arrière du monte-charge ouverte au local du travailleur
(Source : CSST)**

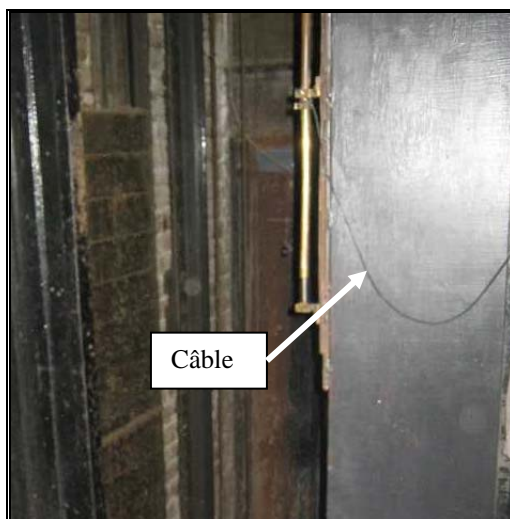
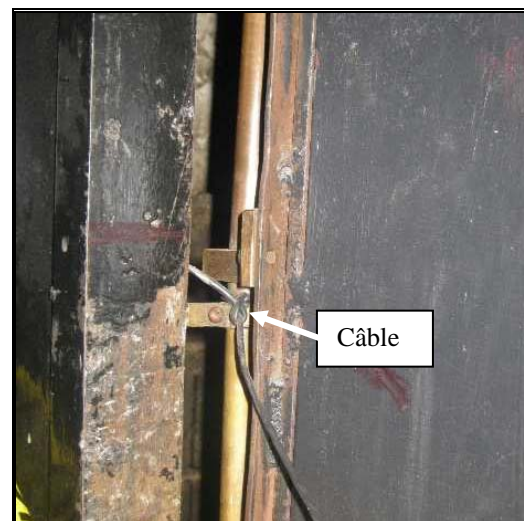
Photo 8

- Un câble métallique recouvert d'un isolant noir est relié au système de fermeture de la porte arrière du monte-charge et est accessible par le local du travailleur.

**Un câble relié au dispositif de fermeture de la porte arrière du monte-charge au local du travailleur
(Source : CSST)**

- Pour utiliser le monte-charge ou se rendre à l'entrée principale de l'immeuble à partir de son local, le travailleur ouvre la porte arrière du monte-charge. Pour ce faire, il contourne le système de fermeture mécanique de la porte arrière en tirant sur le câble relié à ce système.
- De plus, le travailleur détient la clé de déverrouillage de la porte palière du rez-de-chaussée. Il utilise cette clé pour ouvrir la porte palière lorsque la cabine est dans sa position interpalrière. Ainsi, il peut utiliser la cabine comme passerelle du rez-de-chaussée vers son local.
- Avant l'accident, M. « N » est capable d'opérer le monte-charge puisque M. « T » a laissé les commandes en position ouverte et a retiré la clé.

La porte arrière du monte-charge permet d'accéder au local du travailleur. Compte tenu de sa conception, cette porte ne peut être ouverte à partir de ce local. Pour accéder au monte-charge, le travailleur doit nécessairement se rendre aux portes palières accessibles par l'entrée principale de l'immeuble. Lorsque le travailleur se trouve dans son local et qu'il veut accéder à l'entrée principale, il doit passer par l'extérieur et parcourir une distance d'environ 160 mètres. Pour s'éviter ce parcours, M. « T » contourne le système de fermeture mécanique de la porte arrière du monte-charge à partir de son local pour accéder directement à la cabine.

Le jour de l'accident, comme à son habitude, M. « T » positionne la cabine entre le rez-de-chaussée et son local après s'être rendu dans celui-ci. Sans que le travailleur s'en rende compte, un locataire déplace la cabine au deuxième étage. En ouvrant la porte arrière du monte-charge à l'aide du câble de contournement pour accéder à la cabine, M. « T » chute dans le puits vide du monte-charge.

Le contournement du dispositif de fermeture mécanique de la porte arrière du monte-charge a entraîné la chute du travailleur dans le puits du monte-charge.

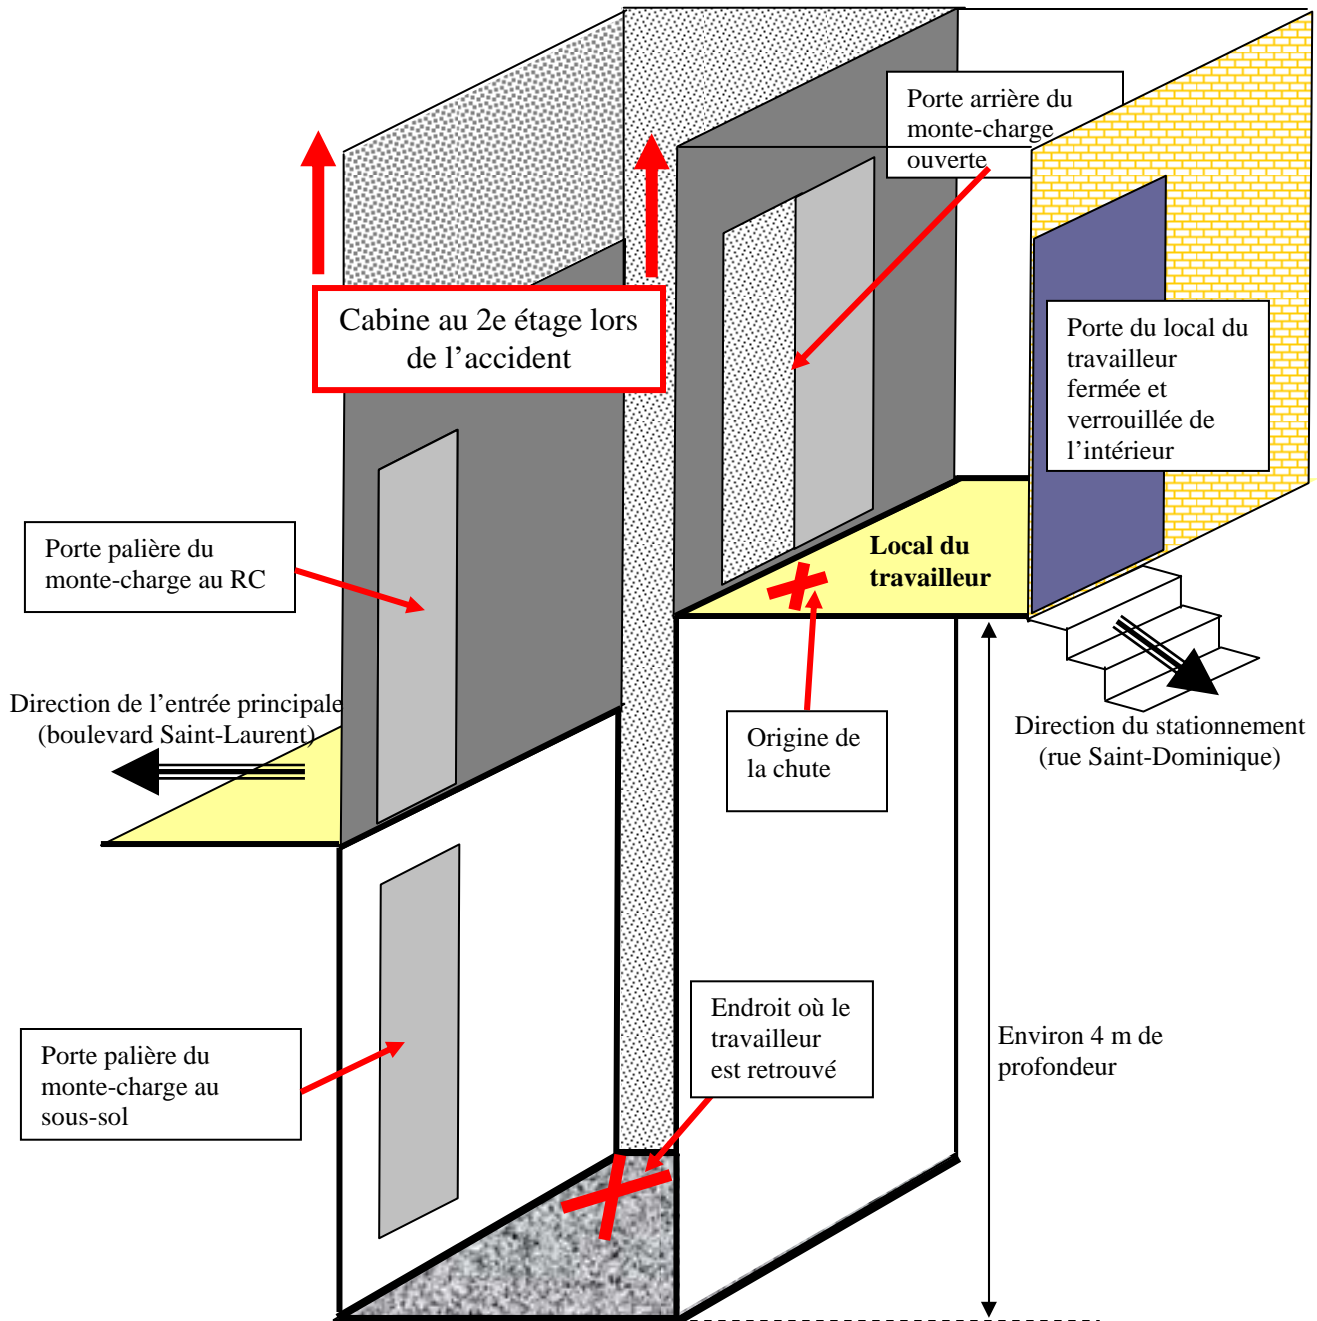
Schéma 3

- Lors de l'accident, la porte du local du travailleur menant au stationnement est fermée et verrouillée de l'intérieur et la porte arrière du monte-charge est ouverte. Les portes palières du monte-charge au rez-de-chaussée et au sous-sol sont fermées.

Lieu de l'accident (Source : CSST)

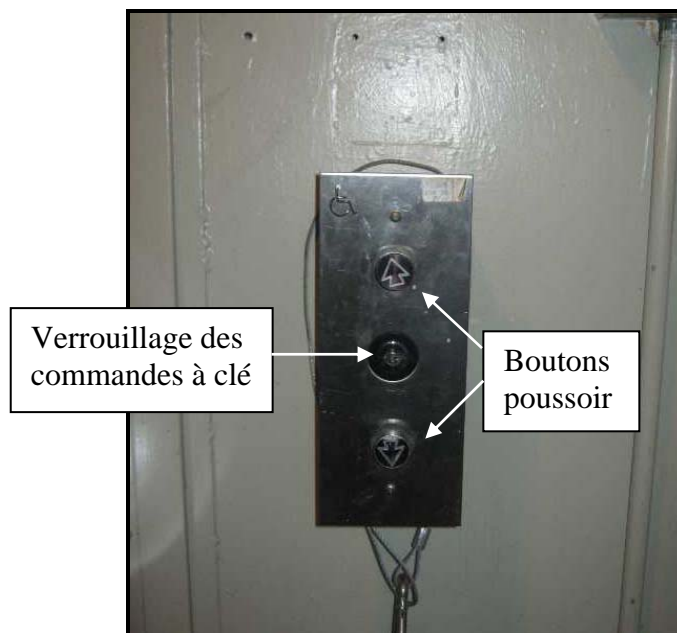
Photo 10

- Le monte-charge est de marque « OTIS-FENSOM » et sa capacité est de 636 kg (1400 lb). Il s'agit d'un monte-charge électrique installé dans l'immeuble en 1940.
- Le système de fermeture mécanique de la porte arrière du monte-charge menant au local du travailleur est conçu pour que son ouverture soit possible de l'intérieur de la cabine du monte-charge seulement.
- Le système de commandes, situé à l'intérieur de la cabine du monte-charge, est composé de deux boutons poussoirs à pression maintenue et d'un système de verrouillage des commandes à clé (deux positions : marche et arrêt).
- Le monte-charge peut rester opérationnel lorsqu'on retire la clé après ouverture des commandes (position : marche).

**Commandes du monte-charge
(Source : CSST)**

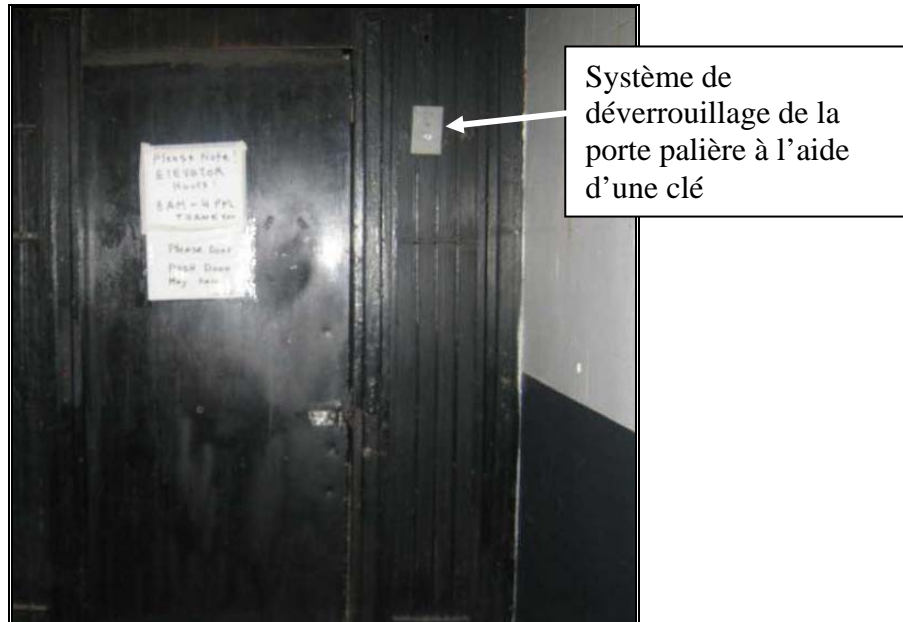
Photo 11

- La porte palière du rez-de-chaussée est munie d'un système de déverrouillage qui peut être utilisé en cas d'urgence et à des fins d'entretien par des spécialistes. Ce système permet l'ouverture de la porte palière lorsque la cabine du monte-charge n'est pas au niveau du rez-de-chaussée.

**Porte palière du rez-de-chaussée
(Source : CSST)**

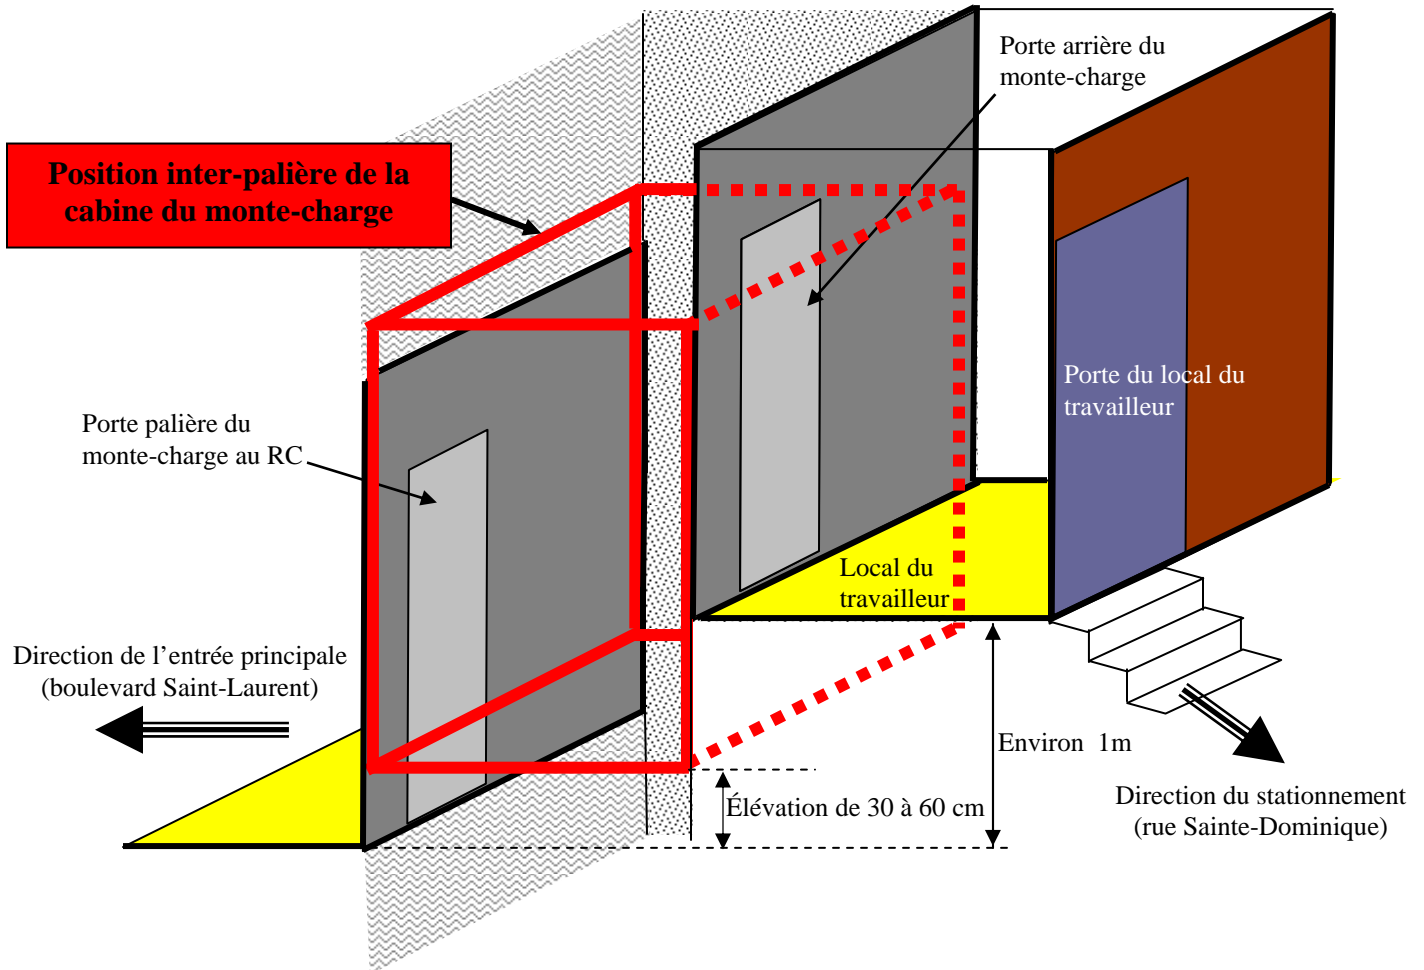
Schéma 4

- L'entrée principale de l'immeuble est située sur le boulevard Saint-Laurent. De son local, pour y accéder, le travailleur doit passer par l'extérieur et parcourir une distance d'environ 160 mètres, en empruntant les rues Saint-Dominique, Prince-Arthur et Saint-Laurent. Pour s'éviter ce trajet, le travailleur utilise donc la cabine du monte-charge comme passerelle de son local vers l'entrée principale et vice-versa. Il maintient la cabine dans une position interpalière en l'élevant de trente à soixante centimètres par rapport au palier du rez-de-chaussée. Lorsqu'il quitte la cabine vers son local, il éteint les lumières et ferme la porte arrière du monte-charge.

Représentation schématique de la position interpalrière de la cabine du monte-charge
(Source : CSST)
